Müşteri ifadesi / Atölye tespiti

Teknik açıklama

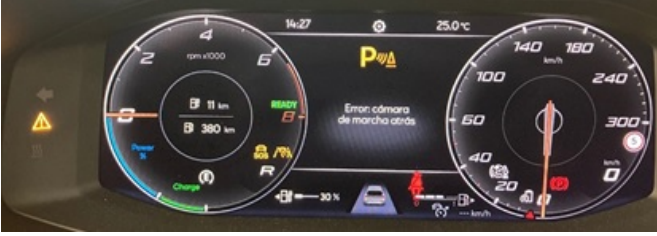
- Geri vitese geçildiğinde gösterge panelinde "Geri görüş kamera hatası" (Reversing camera error) mesajı beliriyor. Durumun bir örneği için bkz. Şekil 1.

Şekil 1: Şikayetteki belirtinin gözlemlendiği bir gösterge paneli.

- Müşteri şikayetinde bildirilen durum tekrar oluşturulabilir niteliktedir.
- Geri vites asistan kontrol ünitesine (arıza teşhis adresi 006C) araç arıza teşhis sisteminden erişilememektedir; söz konusu kontrol ünitesi listede mevcut değildir.

- U104C00** - Ethernet bağlantılı geri görüş kamera sistem kontrol ünitesi - İletişim yok"
 - Arıza tipi 2: Aktif/kalıcı.
 - Semptom: 2232425

- Geri görüş kamerasını (R189) SEAT Orijinal parça kataloğu ve Servis Kılavuzu doğrultusunda değiştirin.

Geri görüş kamerası (R189) değiştirildikten sonra, kalibre edilmelidir. Bunu yapmak için, Servis Kılavuzundaki bilgileri uygulayın ve arıza teşhis cihazındaki talimatları izleyin.

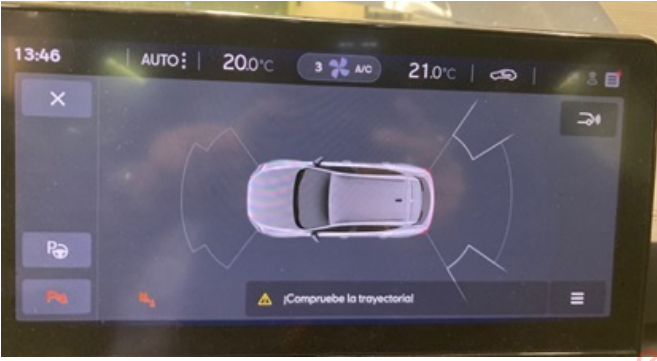
- Geri görüş kamerasının görüntüsü MIB (Bilgi-Eğlence (Infotainment) ünitesi) ekranında gösterilmiyor ve tüm ekranda "Park Asistanı" (Park-Assist) mesajı beliriyor. Durumun bir örneği için bkz. Şekil 2.

Şekil 2: Şikayetteki belirtinin gözlemlendiği bir gösterge paneli.
