Müşteri ifadesi / Atölye tespiti

Teknik açıklama

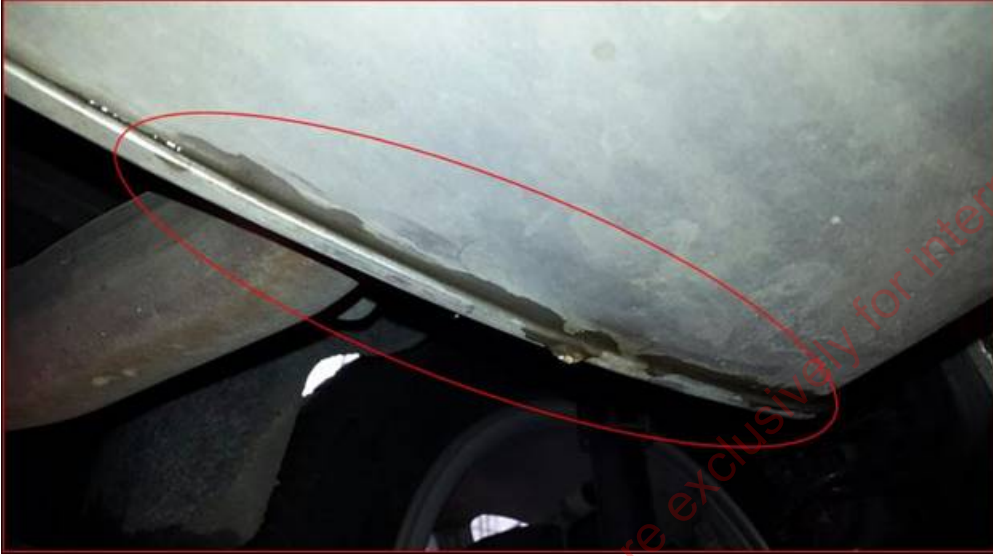
- Araç, egzoz kontrol sistemi kapsamında bir kontrol/bakım/onarım amacıyla atölyede park edildiğinde, son susturucu ek yeri bölgesinde yoğunlaşmış su sızdığı tespit edilmiştir (bkz. resim 1, kırmızı elips).

Resim 1: Son susturucuda yoğunlaşmış su sızıntısına örnek görünüm.

Son susturucuda ek yeri kısmında (örn. olarak bkz. resim 1, kırmızı elips) yoğunlaşmış su sızıntısı mevcut olabilir.

| <ul style="list-style-type: none">Son susturucu ek yerinde yoğunlaşmış su sızıntısında söz konusu olan teknik-yapısal bir dizayn özelliğidir. Kullanılan materyal, son susturucuda zamanından önce oksidasyona mani olur. Müşteriyi, bu durumlar hakkında bilgilendiriniz.Son susturucuda yoğunlaşmış su sebepli bir onarım uygun değildir. Egzoz kontrol sistemine ait parçaların garanti |

prosedürüne aykırı olarak değiştirilmesi durumunda garanti başvurusunun reddedilmesine ve geri fatura edilmesine sebep olur.

Müşteriyi, son susturucuda kullanılan materyalin erken oksidasyonu engellediği hususunda bilgilendirin.
