## Müşteri ifadesi / Atölye tespiti

### Teknik açıklama

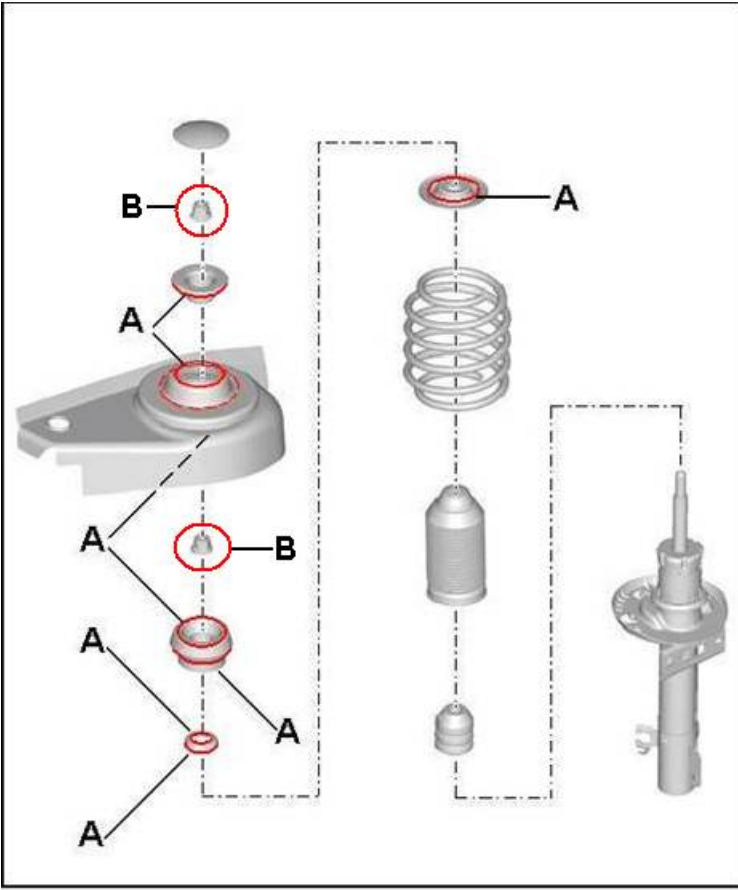
Resim 1

Ses sabit bilya eksenel yatağı ve amortisör kovani tutucusu arasındaki yayın teması sonucunda oluşur.

**A:** Lityum gres maddesinin salıncağa sürüleceği alanlar (kırmızı işaretli). Kırmızı taralı çizginin süspansiyon tertibatının gresin sürüleceği alt kısmı belirttiğini dikkate alınız.

**B:** Aks kolunun yeniden monte edilmesi sırasında SEAT atölye el kitabı uyarınca değiştirilmesi gereken kendinden emniyetli somunlar.

Ardından süspansiyon tertibatını (hem yukarı hem aşağı doğru), uçları, eksenel rulman yataklarını, mesnet vb. alanlarını temizleyin ve YP No.: **G 052 150 A2 olan lityum maddesini** kırmızı renk ve **A** harfi ile işaretlenen alanlara sürün (bkz. Resim 1).

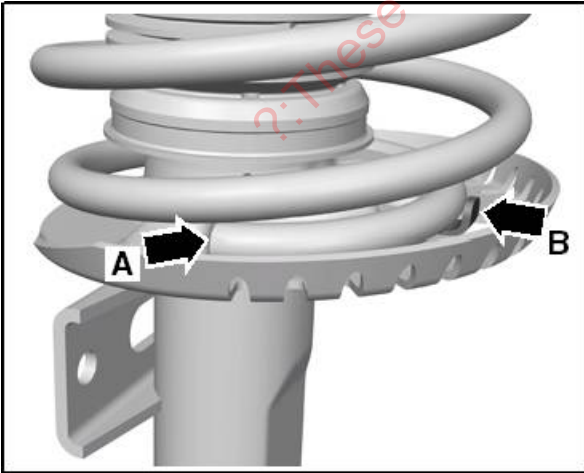
Resim 2: Cıvata yayının doğru konumunun örnek görünümü.

Cıvata yayının takılması sırasında uçtaki tahdide Ok A ve temas parmağına Ok B dayanması gerektiğine dikkat edin (bkz. Resim 2).
