Müşteri ifadesi / Atölye tespiti

Teknik açıklama

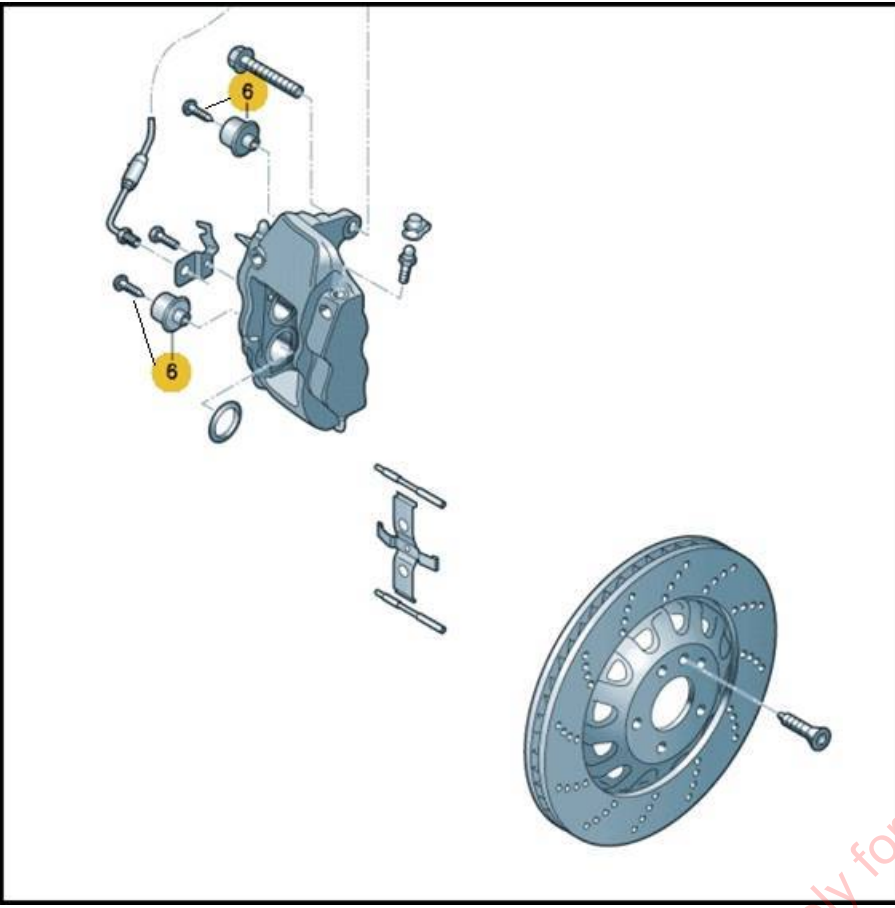
Gıcırtı/ıslık sesleri, fren modlarının uygunsuz birleşimi sebebiyle fren bileşenlerinin titreşiminden dolayı meydana gelmektedir. Titreşim amortisörü bu titreşimleri alır ve bu sayede seslerin oluşumuna mani olur.

Resim 1: Karşı ağırlıkların 8J0 615 431 ve sabitleme cıvatalarının N 105 103 01 örnek görünümü (pozisyon 6, sarı).

NOT Şikayet konusu ses, yaklaşık 1000 km sürüş sonrası kaybolmaktadır. Şayet ses, 1000 km sürüş sonrası halen mevcutsa, karşı ağırlıkları ve sabitleme cıvatarını aşağıda açıklanmış şekilde ön aksa ait fren kaliperlerine monte edin.

Şayet kapsam dahilindeyse, her iki taraftan ve eş şekilde 4 karşı ağırlığı YP Numarası: **8J0 615 431** ve bağlantı cıvatarını YP Numarası: **N 105 103 01** Ön aks fren kaliperlerine (bkz. Resim 1) **8 Nm** ile monte edin.
