Müşteri ifadesi / Atölye tespiti**Müşteri şikayeti:**

Müşteri, orta konsol kol desteği üst parçası, sürüş konforlu için ara konumlara kilitlenirken olası sorunlardan şikayetçidir.

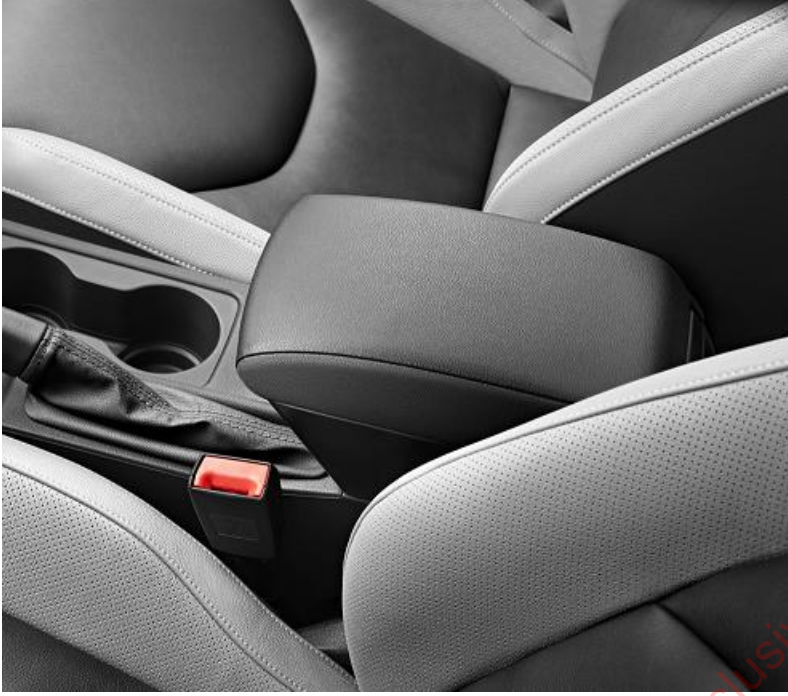
Resim 1: Orta konsol kol desteğinin görünümü.

Kol destek fonksiyonlu üst kısım, dişliler arasında 4°'lik bir eğimle ayırt edilebilen (4° ile 5 pozisyon = toplamda 20°), dişli segment ve bir mandal yardımıyla ayarlanabilen 5 ayar pozisyonuna sahiptir.

- Kol desteği fonksiyonlu üst kısım $\geq 45^\circ$ açıyla açıldığında kol desteğinin konfor pozisyonu ayarlanamaz. Kol desteği fonksiyonlu üst kısım, yüksekliğinin ayarlanabilmesi için kaydırılarak açılmalıdır.
- Bu amaçla kol desteği üst kısmı tam kapatılmalı ve arzu edilen konfor pozisyonuna kadar kaydırılarak açılmalıdır.
- **Bu hareket tarzı fonksiyon farklılığı teşkil etmez, parçaya yönelik teknik yapısal bir özellik söz konusudur. Bu motif nedeniyle araçta herhangi bir işlem uygulamayınız.**

- Orta konsolda kol desteği fonksiyonunu parça sökmeden müşteri yanında kontrol edin:
 - Eğer çalışma şekli "Teknik arka plan" bölümündeki açıklamayla **uyumlu ise**: Araçta herhangi bir müdahalede bulunmayın.
 - Çalışma şekli "**Teknik arka plan**" bölümündeki açıklamayla uyumlu değilse bu servis bülteni kullanılamaz. Müşteri memnuniyeti amacıyla bu şikayete ilişkin diğer yayınlar kontrol edilmelidir.
- Müşteriye "Müşteri bilgileri" bölümünde yer alan açıklamayı aktarın.
- Gerekğinde kullanım kılavuzunda yer alan bilgileri baz alın.
