Müşteri ifadesi / Atölye tespiti

Teknik açıklama

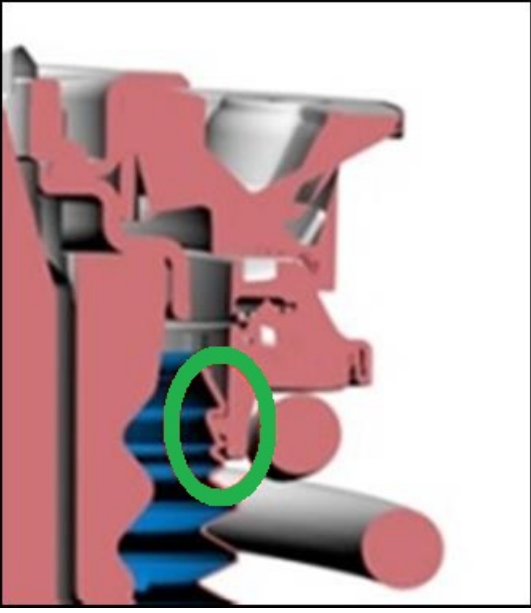
Şekil 1

Şekil 1'de, ön aks süspansiyon çubuğu toz muhafazasının (yeşil daire) doğru pozisyonu gösterilmektedir.

Eğer süspansiyon çubuğu toz muhafazası doğru şekilde yerleştirilmemişse tekrar takılmadan önce tamamen serbest bırakılmalıdır.

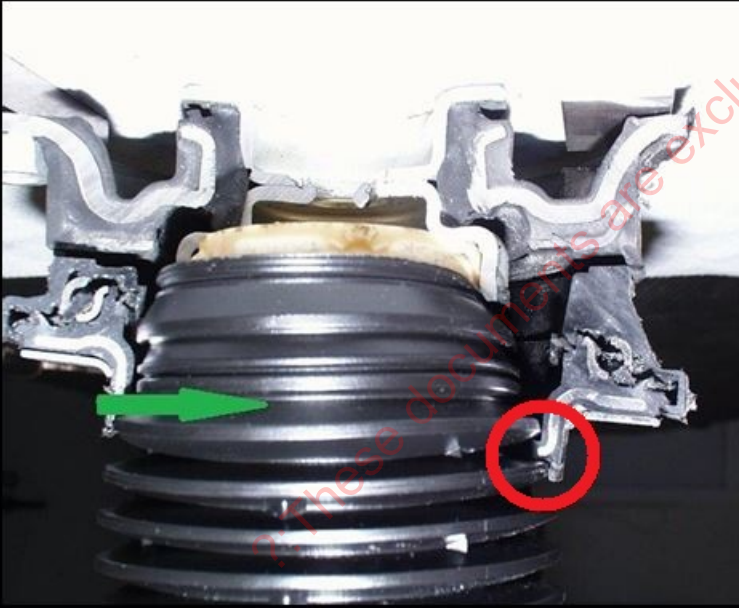
Şekil 2

Süspansiyon çubuğu toz muhafazası aracın yanlış taşınması veya yaylı kilit elemanları takılırken/çıkarılırken deforme olarak toz muhafazasının yanlış yerleştirilmesine ve belirtilen bölgede gürültüye neden olmuş olabilir.

Şekil 2'de, yanlış takılmış toz muhafazası (kırmızı daire) gösterilmektedir. Sert eksenel bilyeli rulman üzerindeki toz muhafazası fazla itilmiş. Sonuç olarak, bu amaç için tasarlanmamış bir yuva kullanılmıştır (yeşil ok).

Ön aks süspansiyon çubuğu toz muhafazası doğru şekilde monte edilip yerleştirildiğinde kolayca döndürülebilmelidir.

Eğer süspansiyon çubuğu toz muhafazası hasar görmüş veya deforme olmuşsa değiştirilmelidir.
