Müşteri ifadesi / Atölye tespiti

Vites kolunun P (Park) konumunda mikro anahtarda parçaya bağlı sorun.

MH no./Hasar tipi/Üretici: 3765 / 0055 / ...

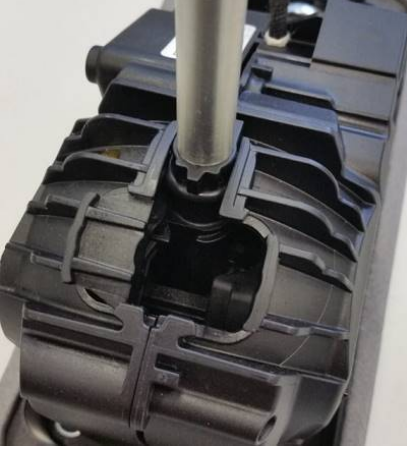
NOT
"Servis önlemi" bölümünde açıklanan otomatik şanzıman vites kolu onarımı sadece "ECS/Küster 2. Nesil" üreticisine ait vites kollarını (bakınız resim 1) kapsamaktadır.

Resim 1: "ECS/Küster GEN 2 (birinci nesil)" üreticisine ait bir vites kolunun örnek görüntüsü.

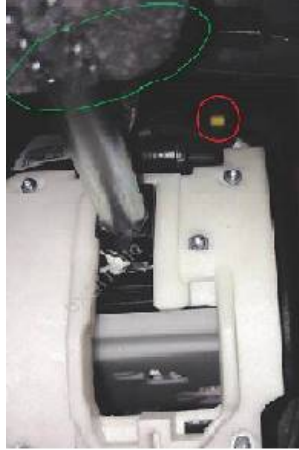
Resim 2: "ECS/Küster GEN 1 (birinci nesil)" üreticisine ait bir vites kolunun örnek görüntüsü.

"ECS/Küster GEN 1 (birinci nesil)" üreticisine ait bir vites kolunda (resim 2'ye bakınız) 2060165/* nolu TPI kullanılmalıdır.

1.1. Otomatik vites kolu körüğünü SEAT Atölye El Kitaplarına bakarak sökünüz ve yukarı çekiniz. Kolun (bakınız resim 2, yeşil elips) tamamen sökülmesine gerek yoktur.

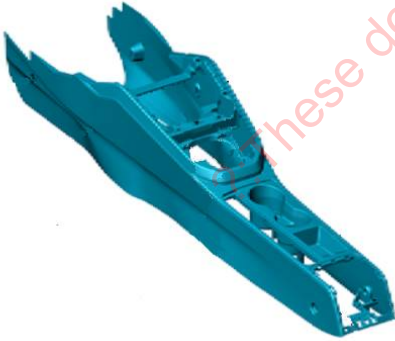
Resim 3: Orta konsolun örnek görünümü

2.1. Orta konsolu (bakınız resim 3) SEAT atölye el kitabı uyarınca sökün. Kolun (bakınız resim 2, yeşil elips) tamamen sökülmesine gerek yoktur.

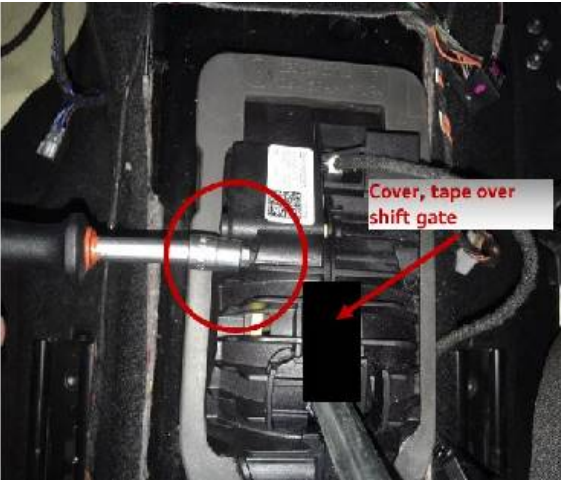
Resim 6: T-20 civatasının çıkarılması örneği (kırmızı daire).

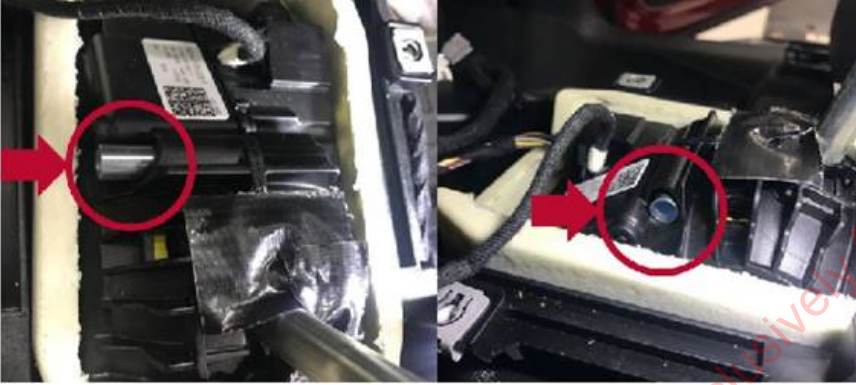
Resim 7: Mesafe kovanının takılması örneği.

2.6. P konumu (harici) yeni mikro şalterin onarım setinde bulunan mesafe kovanını monte ediniz (resim 7'deki kırmızı elipslerin içine bakınız).

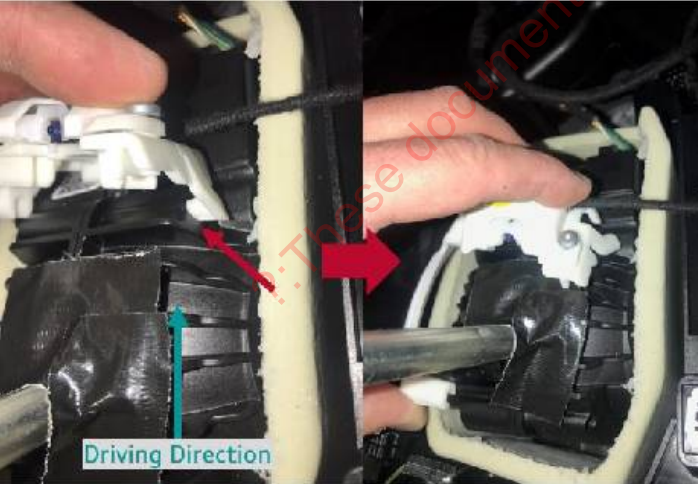
Resim 8: P konumu (harici) yeni mikro şalterin takılması örneği.

2.7. P konumu (harici) yeni mikro şalterini takınız. Öncelikle ön yolcu tarafındaki kulağı içeri sokunuz ve doğru konuma çeviriniz (resim 8'ye bakınız).

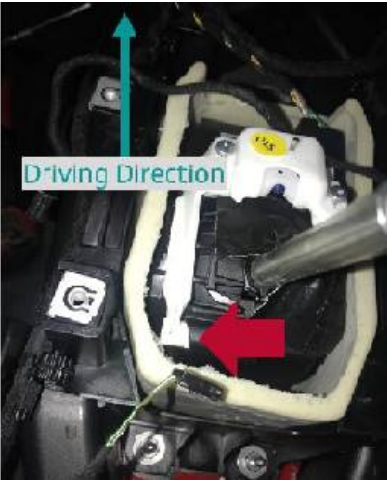
Resim 9: P konumu (harici) yeni mikro şalterin arka uzatmasının takılma örneği.

2.8. P konumu (harici) yeni mikro şalterin esnek arka uzatmasını otomatik vites kolu gövdesinin arka deliğine monte ediniz (resim 9'a bakınız).

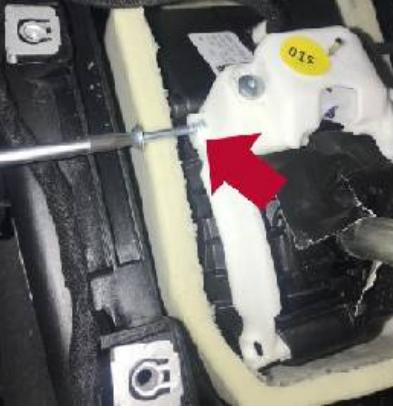
Resim 10: Yeni T-20 cıvatasının takılma örneği.

2.9. P konumu (harici) yeni mikro şalteri onarım setinde bulunan daha uzun olan yeni T-20 cıvatasıyla otomatik vites kolu gövdesine sabitleyiniz. Cıvatayı 2,0 Nm ile sıkınız (resim 10'a bakınız).

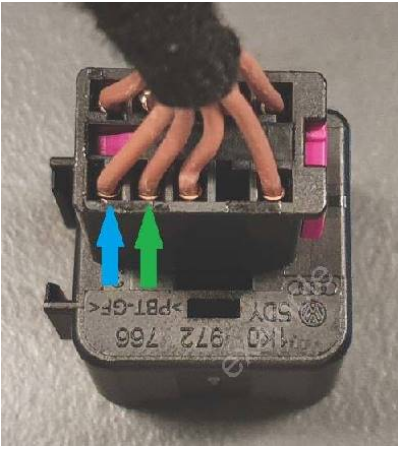
Resim 11: Yeni mikro şalterin boştaki soket bağlantısının pinlerinin örnek görünümü.

3.3. Ölçüm yardımcı setinden -VAG 1594 D- ölçüm hatlarını, mikro şalter modülündeki yassı kontak gövdesinde bulunan pinlere (Resim 11'daki oklara bakın) dikkatli şekilde sokunuz (ölçüm hatlarını dayanma noktasına kadar itiniz).

- Siyah şase hattı => Pin 1 (bakınız Resim 11, mavi ok)
- Kırmızı ölçüm hattı => Pin 2 (bakınız Resim 11, yeşil ok)

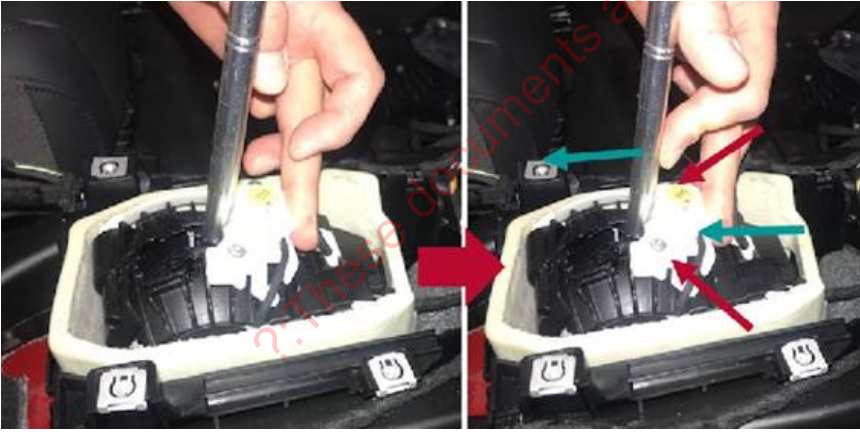
Resim 12: P konumu (harici) yeni mikro şalterin konumu ve sabitlenmesi örneği.

3.6. Vites kolunu sürüş yönünün tersine çekiniz (vites kolu tutamağındaki geri vites kilit açma tuşuna basılmamalıdır) ve bu konumda tutunuz (resim 12'ye bakınız).

3.7. Yeni mikro şalterin ayarlanabilir sürgüsünü, vites kolunu tamamen temas edene kadar kaydırınız ve iki T-8 cıvatasını 1,0 Nm ile sıkınız (resim 12'ye bakınız).

3.8. Otomatik vites kolunu, sürüş yönünün tersine doğru P konumuna bastırınız (geri vites kilit açma tuşuna basmadan otomatik vites kolu boşluğunu kaldırın) ve bu konumda tutunuz. Yeni mikro şalter modülünün üst kısmını, yaylanma gücü vasıtasıyla yavaşça otomatik vites kolunun tersine yönde bastırınız (bakınız resim 12, mavi ok).

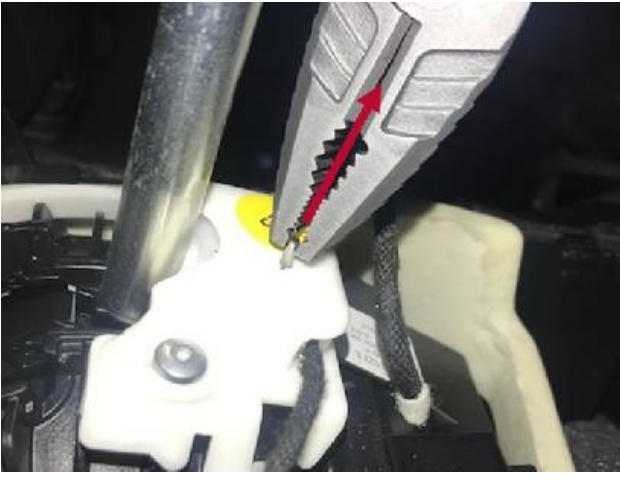
Resim 13: Yeni mikro şalterin kilitleme piminin alınması örneği.

3.9. Cıvataları sıktıktan sonra kilit pimini çıkarınız (bkz. resim 13). Ayarın olası işlem tekrarı için muhafaza ediniz.

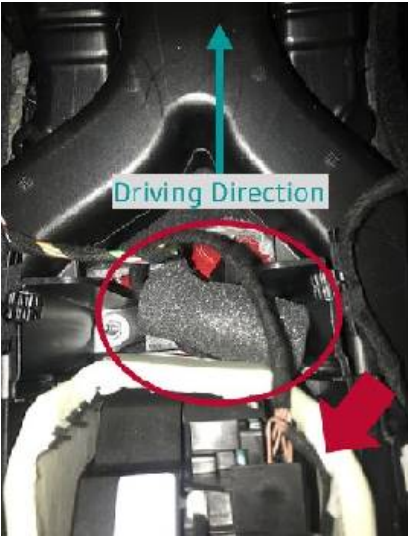
Resim 14: Elektrik bağlantısının örnek görünümü.

- Fonksiyon testi doğru bir şekilde gerçekleştirildikten sonra, ölçüm hatlarını yeni mikro şalterin fiş bağlantısından (soket pimleri) dikkatlice çıkarınız.
- Yeni mikro şalterin boştaki soket bağlantısını aracına kablo demetine bağlayınız ve bu bağlantıyı seslerin oluşmasını engellemesi için kablonun köpük kapağıyla koruma altına alınız (resim 14, kırmızı elips).
- Küçük olan kabloyu köpük kapak ve vites kolunun arasında bir ilmek şeklinde döşeyiniz (resim 14'e bakınız, kırmızı ok).
