Müşteri şikayeti:

- Gösterge panelinde motor yönetimi (motor elektroniği yönetimi) sistemi için uyarı lambası yanıyor.

Teknik açıklama

Motor kontrol ünitesinde yazılım sapması; fren servo vakum pompasında aşırı aktivasyon süresi.

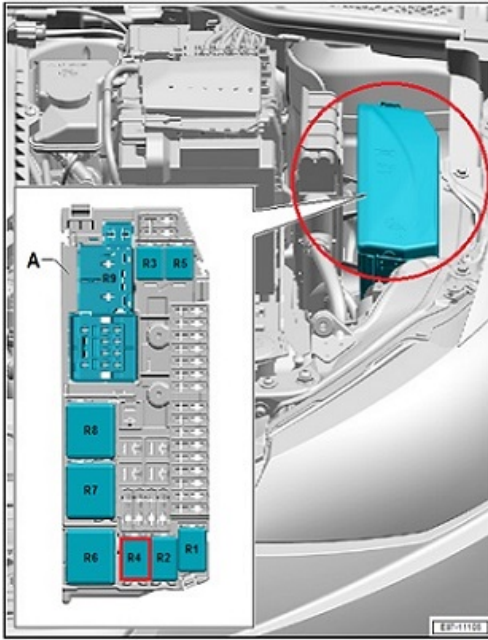
Şekil 1: SB sigorta yuvası elektrik kutusu (kırmızı daire) ve vakum pompası aktivasyon rölesi -J318- (kırmızı dikdörtgen) örneği.

- Motor kontrol ünitesi güncellenmemiş olarak (yazılım seviyesi < 29xx), Fren servo vakum pompası aktivasyon rölesinin -J318- sürekli olarak bağlı kalıp kalmadığını kontrol edin:
 - Röle sürekli olarak uyarılıyorsa, motor kontrol ünitesi SEAT Atölye El Kitabına göre değiştirilmeli ve ünite yazılım tablosuna göre yeniden programlanmalıdır.
 - Röle sürekli olarak UYARILMIYORSA, sadece motor kontrol ünitesi yazılım tablosuna göre yeniden programlanmalıdır.
 - Motor bölmesindeki SB sigorta yuvası elektrik kutusunda (bkz. Şekil 1, kırmızı daire), fren servo vakum pompası aktivasyon rölesi - J318- (bkz. Şekil 1, R4 konumu, kırmızı dikdörtgen) ve fren servo vakum pompasına güç sağlayan SB7 sigortasında (15A, açık mavi) (bkz. Şekil 2, SB sigorta yuvasındaki sigorta 7 -SB7-) fren servo vakum pompasının çalışmasını etkileyecek herhangi bir anormallik olmadığını kontrol edin/doğrulayın.

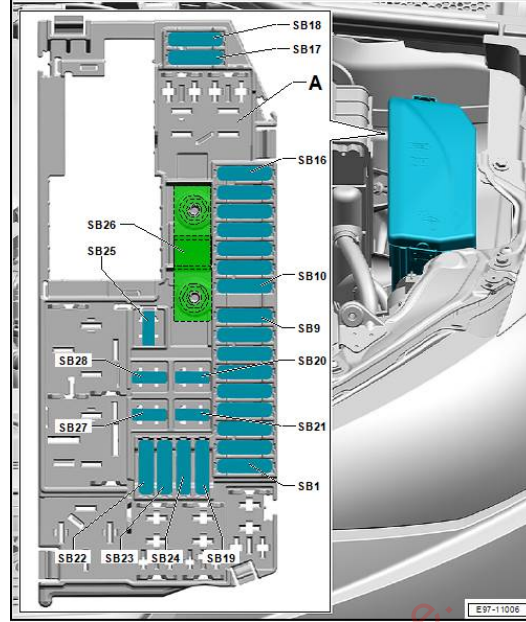
Şekil 2: SB sigorta yuvası elektrik kutusu örneği.

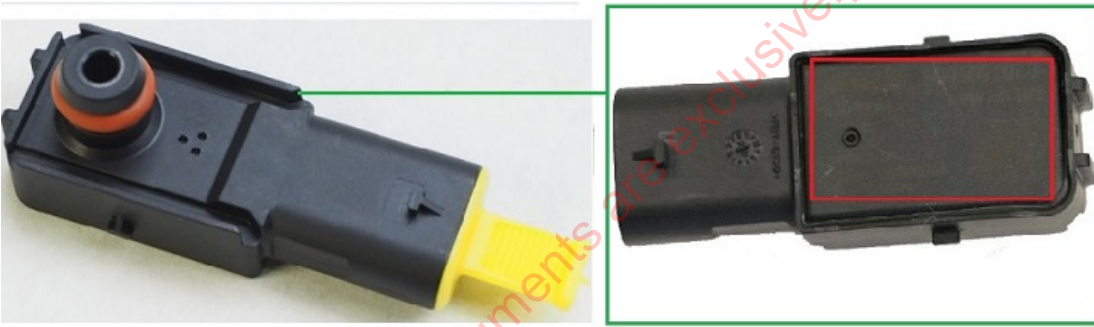
Şekil 3: Fren servo basınç sensörünün ve referans ve üretim tarihinin bulunduğu alanın görünümü (kırmızı dikdörtgen).

- 5Q0.906.207.B belgesine başvurarak fren servo basınç sensörünün (bkz. Şekil 3) üretim tarihini kontrol edin:
 - 18.01.2024 tarihinden önceyse, fren servo basınç sensörünü Atölye El Kitabı/Orijinal Parça Kataloğuna uygun şekilde değiştirin.
