Müşteri ifadesi / Atölye tespiti

Müşteri şikayeti:

- Açarken/kapatırken panoramik cam sürgülü tavadan gıcır/gıcır sesleri
- ve
- Panoramik cam sürgülü tavanda açılırken/kapatılırken zorlanma (sıkışma koruması tetiklenebilir)

Teknik açıklama

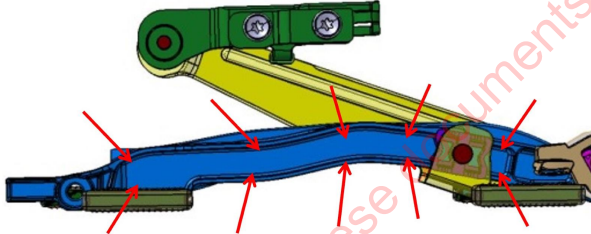
Panoramik cam sürgülü tavan çerçevesinin sağ ve sol tarafında kulis kazağının sürgü kanallarında (iç/dış) yeterince yağlama yok (bkz., Resim 1 ve 2, kırmızı oklar)

Resim 1: Sağ iç tarafta bulunan sürgü kanalının örnek görünümü (kırmızı oklar)

1. Panoramik cam sürgülü tavan çerçevesindeki (sağ ve sol) kulis kızağının sürgü kanallarının (iç/dış) ayrıntılı bir şekilde temizlenmesi
2. Panoramik cam sürgülü tavan çerçevesindeki (sağ ve sol) kulis kızağının sürgü kanallarının (iç/dış) özel yağlama maddesi ile kapsamlı bir şekilde yağlanması

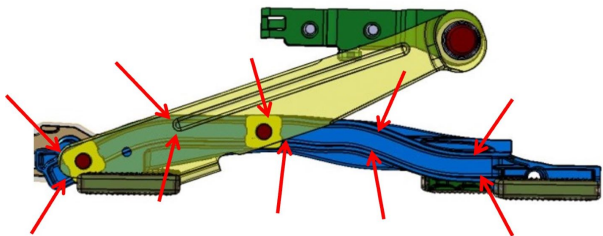
Resim 2: Sağ dış tarafta bulunan sürgü kanalının örnek görünümü (kırmızı oklar)

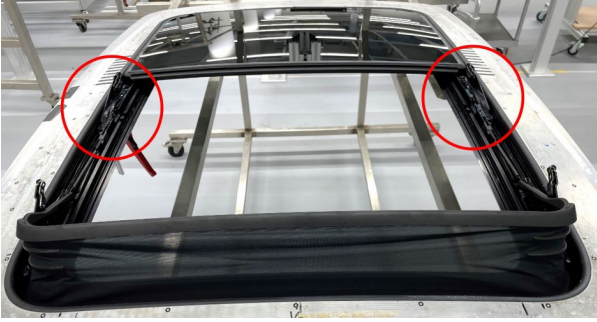
Resim 3: Kulis kızağının sağdan/soldan örnek görünümü (kırmızı daireler)

- Ön cam kapağı, Atölye El Kitabı gereğince sökün.
- Kulis kızağını ve sürgü kanallarının (bkz. Resim 3, kırmızı daireler ve Resim 4, kırmızı oklar) erişilebilir tüm yerlerindeki kiri ve eski yağı temizlik çözeltisi (YP numarası: D.009.401.04) ile temizleyin ve lıfsız bir bez ile silin.

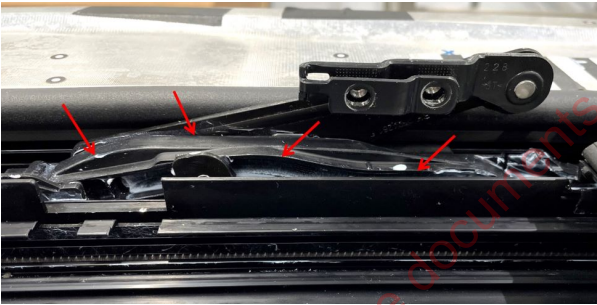
Resim 4: İç tarafta bulunan sürgü kanalının örnek görünümü (kırmızı oklar)

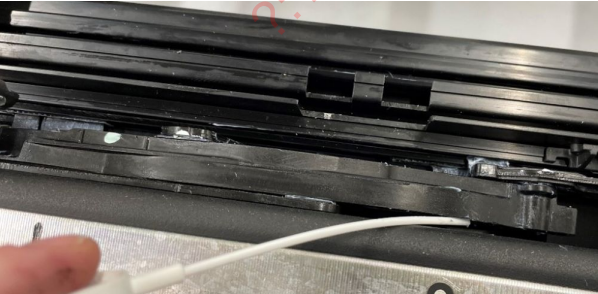
Resim 8: Sürgü kanalları dış kısmının özel yağlayıcı ile nasıl yağlandığına ilişkin örnek görünüm

- yağlayıcı (YP numarası: G.060.567.A2) ile yağlanmasına ilişkin örnek görünüm (bkz. Resim 8, 9 ve 10).
