Müşteri ifadesi / Atölye tespiti

Teknik açıklama

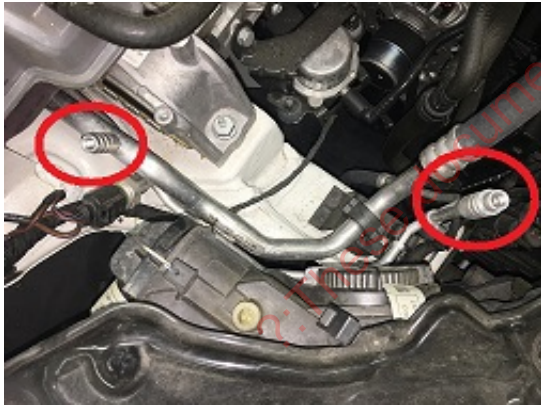
Klima sisteminin klima gazı devresinde bir onarım gerçekleştirildikten ve klima servis cihazını ayırdıktan sonra atölye, sızıntı arama cihazı yardımıyla devrede sızıntılar olup olmadığına bakmıştır ve dolum valflerinde bir sızıntı olduğuna dair olumlu sonuç almıştır.

Resim 1: Kırmızı daireler, klima sistemindeki klima gazı devresinin dolum valflerini göstermektedir.

Klima servis cihazı, klima devresinin dolum valflerinden ayrıldığında teknolojinin güncel durumu nedeniyle **belirtilen dolum valflerinin tamamen kapanması için yarım saat ile bir saat arasında beklenmelidir** aksi takdirde **tekrarlayan onarımlara ve gereksiz valf değişimlerine neden olan hatalı mesajlar meydana gelebilir.**

- Yetkili satıcı ağında değiştirilen ve fonksiyon kontrolü için gönderilen parçaların (özellikle de valfler ve valflere giden gaz hatları) analizlerinde, ses sistemi büyük oranda iyi durumda olduğu ve gereksiz yere atölye tarafından değiştirildiği tespit edilmiştir.
- Bu nedenle sızıntı arama işlemini gerçekleştirirken öncesinde, araç durur haldeyken yarım ile bir saat arasında beklemeyi unutmayın.

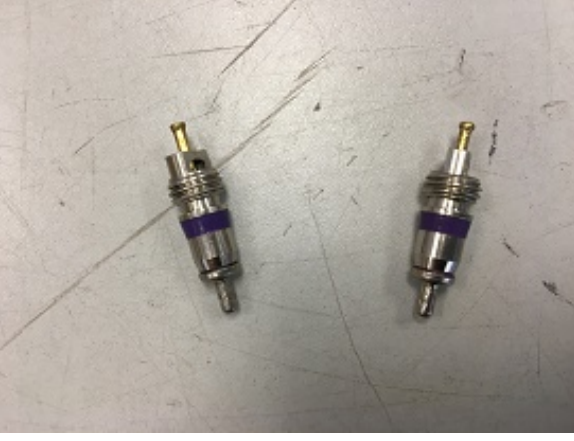
Resim 2: Klima sistemindeki klima gazı devresi dolm valflerinin kapaklarının görünümü. Bunlar genel olarak hasarlı parçalar olarak değiştirilir ve SEAT tesislerinde kontrolden sonra başta atölyenin şikayette bulunduğu kusur tekrardan oluşturulamaz. Bunun dışında sızıntı çoğu durumda, devre içerisinde başka bir noktada bulunuyordu; böylelikle söz konusu tekrarlayan bir onarımdı.

- Süreçleri uygun şekilde uygulamak, kullanılacak alet ve cihazların YP numaralarını öğrenmek için SEAT Atölye El Kitabını dikkate alın.
- Parçaların gereksiz olarak görülen değişiminden önce Teknik arka plan altında açıklanan hatırlatmalar dikkate alınmalıdır.
