Teknik açıklama

Fren elektroniği kontrol ünitesi yazılımının güncellenmesi (arıza teşhis adresi: 0003).

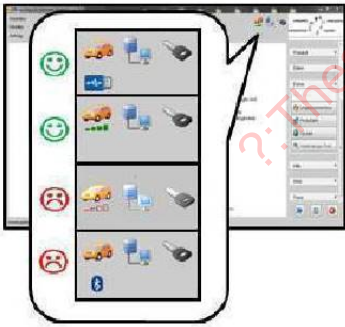
- Yazılım güncelleme (SVM) hem USB kablosu hem de yeterli WLAN alışı ile gerçekleştirilebilir.
- Yetersiz WLAN alışında bir uyarı görüntülenir (bkz. resim 1) ve USB kablosu kullanılmalıdır.
- Bluetooth kullanımına halen izin verilmemektedir.
- USB kablosunu bağlamak için arıza teşhis yuvasından frekans başlığı dışarı çekilmelidir!
- USB kablosu frekans başlığı takılıken bağlandığında iletişim yine de Bluetooth üzerinden gerçekleşiyor.

Resim 1: WLAN / Bluetooth üzerinden alışı yeterli veya yetersiz olması durumunda bilgilendirme sembollerinin örnek görünümü.
