**Müşteri ifadesi / Atölye tespiti****Müşteri şikayeti:**

- Düzensiz motor çalışması.
- Gösterge panelindeki egzoz kontrol sisteminin kontrol lambası yanıyor.

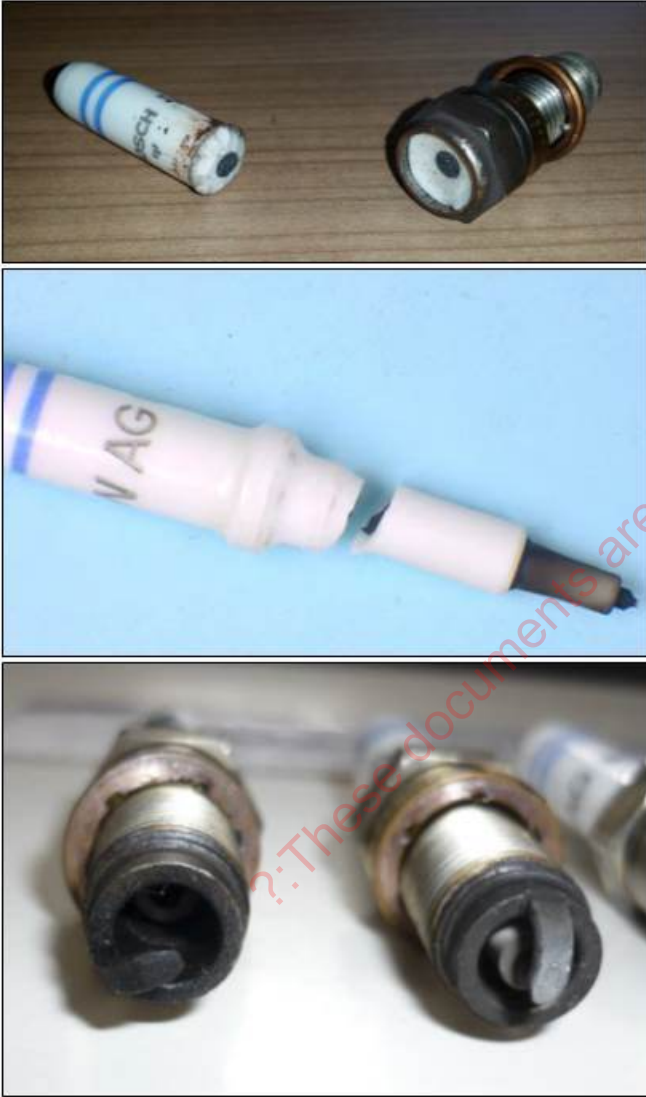
- Şikayete neden olan durum tespit edilebiliyor.
- Motor kontrol ünitesinde ateşleme kesintilerine yönelik vaka belleği kayıtları mevcut.
- Arıza teşhis sırasında bozuk/kırık bir buji tespit edildi (bakınız Resim 1).

**Resim 1:** Bozuk/Kırık buji örnek görünümü.**Dokümana ait geçmiş veriler:**

Bayi ağı tarafından değiştirilmiş ve fonksiyon kontrolü için gönderilmiş yapı parçasında yapılan analize göre bujilerdeki farklılıklara çok yüksek sıkma torklarının neden olduğu ortaya çıktı. Bujiler, değiştirilirken doğru sıkma torkuyla (Atölye El Kitabı/ YP kataloğu gereğince) sıkılmamış. Montajdan önce bujilerin bozulması sonucu bujilerin fonksiyonu kısa sürelidir.

Şikayet durumunda gerekli onarımı uygulayın. Gerekli önlemler sapmanın türüne göre bujilerin değiştirilmesinden motor bloğunun (atölye el kitabı/SEAT YP kataloğu gereğince) değiştirilmesine kadar uzanabilir.
