Teknik açıklama

Volanın sabitlemesine yarayan krank mili flanş dişlerinde deliklerinde üretimden kaynaklı farklılık. Bunun sonucunda yalıtımlı bağlantı civatalarına rağmen bir yağ sızıntısı meydana gelebilir (bakınız resim 2)..

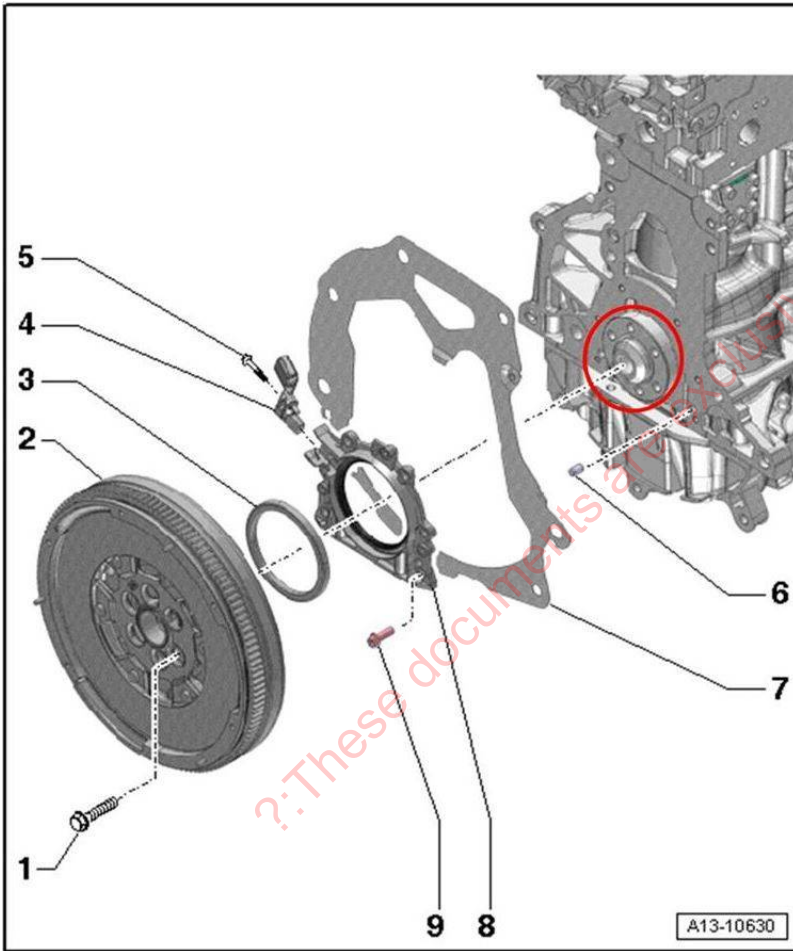
- Onarım çalışmaları sırasında (örneğin volan dişlisi ve / veya kavrama üzerinde) veya bakım ya da kontrol çalışmaları sırasında, krank mili sızdırmazlık flanşının şanzıman tarafında bir sızıntı tespit edilmektedir (bkz. 1, kırmızı daire).

Resim 1: Krank milinin sızdırmazlık flanşının (şanzıman tarafı) çift kütleli volan için uygun olan bağlantı elemanlarıyla birlikte örnek görüntüsü..

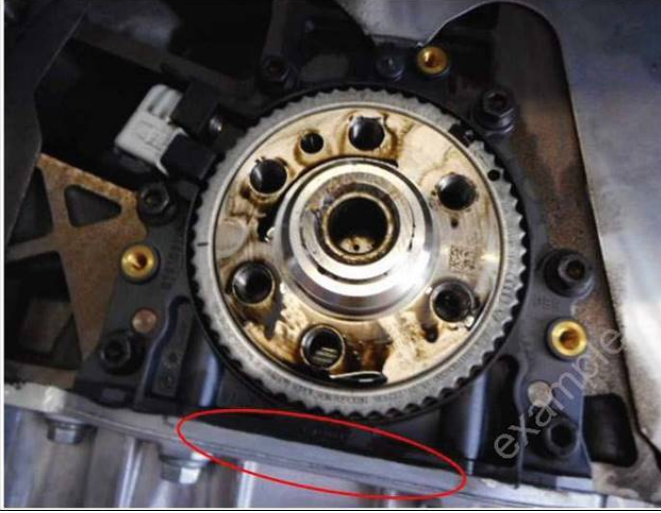
Resim 2: Krank mili conta flanşında dişlilerden kaynaklanan bir yağ kaçağını gösteren örnek.

Resim 2'de verilen örneğe sadece yağ kaçağının yorumlanabilmesi için yardım amaçlı yer verilmiştir. Yağ kaçağı krank mili conta flanşındaki dişli şeklinden kaynaklanmaktadır. Kardan mili conta flanşının kendisinden kaynaklanan bir sızıntı yoktur (bkz. Resim 2, kırmızı elips).

Volan sabitleme civatalarını değiştirin ve ek olarak sıvı emniyet maddesiyle yalıtın.

- Volanı SEAT Atölye El Kitabı gereğince sökün.
- Krank milinin tüm iç dişlilerini atölyeden temin edilebilir malzemelerle temizleyin. Dişlilerde hiçbir şekilde gres kalıntısı olmamalıdır.

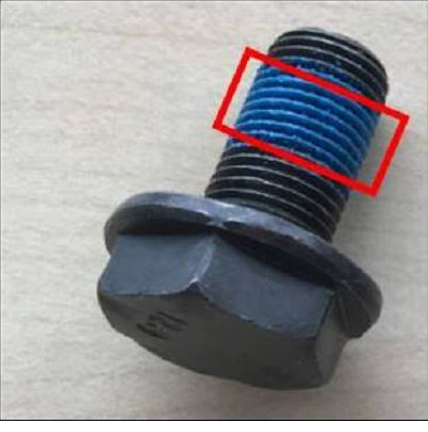
Resim 3: Bir altıgen cıvatanın örnek görünümü.

Mavi veya yeşil kaplamaya sahip sabitleme civataları hala mevcutsa (bkz. örnek Resimler 3, 4 ve 5), sabitleme civataları kullanılmaya devam edebilir. Bu amaçla aşağıdaki çalışma talimatı gereğince işlem gerçekleştirin:

- Volanın yeni bağlantı civatalarını (YP Kataloğu uyarınca) aşağıdaki talimatlar doğrultusunda ek olarak civata emniyet maddesi (YP No. D 000 600 A2):
 - Bağlantı civatalarının çerçeve içine alınan kısımlarını (resim 3 , 4 ve 5'e bakın) atölye maddeleri ile özenle temizleyin, bu sayede mutlaka gresten arındırın.
 - Ardından civata emniyet maddesi (YP No. D 000 600 A2) civatanın etrafına sürün (resim 3 , 4 ve 5'teki kırmızı çerçeve içine alınan bölgeye bakın).

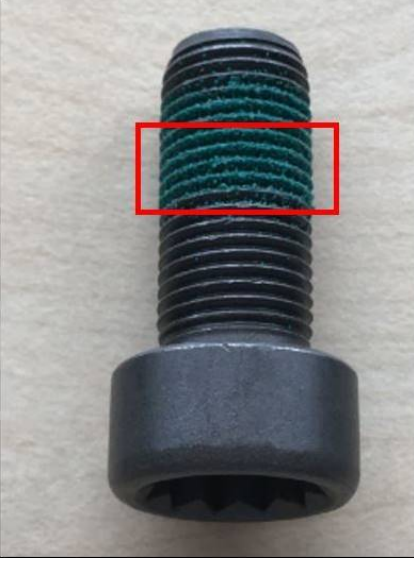
Resim 4: Yiv başlı bir silindirik cıvatanın örnek görüntüsü.

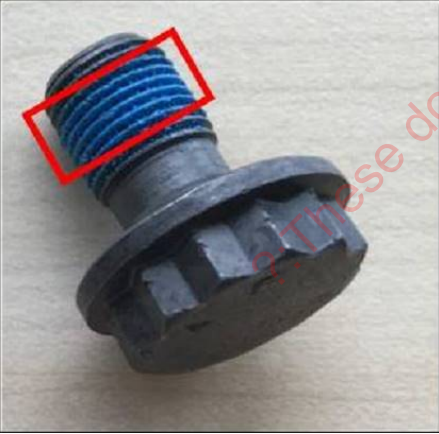
Resim 5: Bir alyan cıvatanın örnek görünümü.

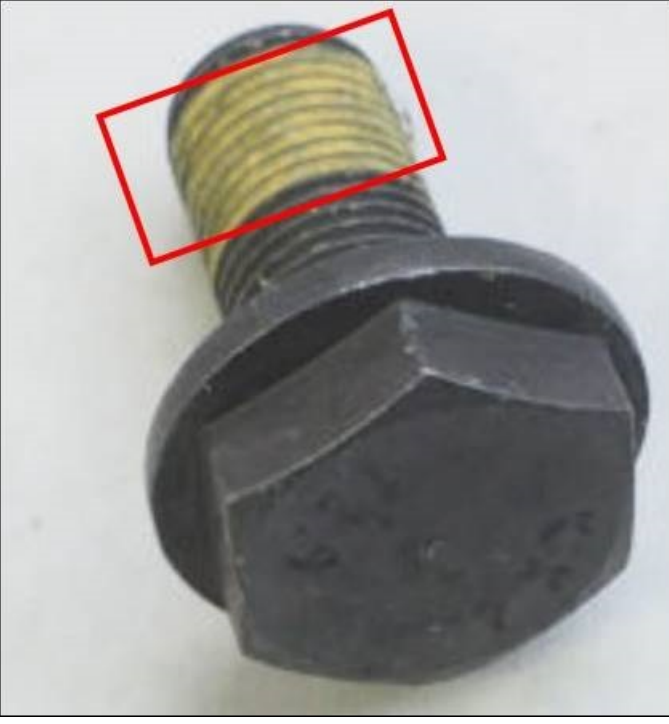
Resim 6: Sarı kaplamalı cıvatanın örnek görünümü; sıvı conta KULLANMAYIN

Volan dişlisi için sarı kaplamaya sahip sabitleme cıvataları kullanılıyorsa (bkz. Resim 6, kırmızı dikdörtgen) sıvı conta kullanılmamalıdır.
