Teknik açıklama

Motor kontrol ünitesi yazılım güncellemesi.

Motor kontrol ünitesinde yazılım güncellemesi

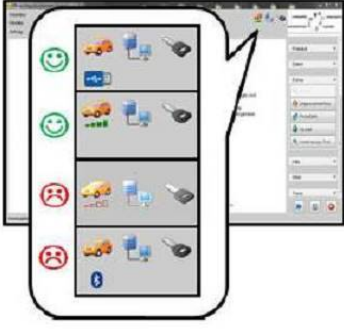
- Flaşlama hem USB kablosu hem de yeterli Wi-Fi sinyali ile gerçekleştirilebilir.
- Yetersiz WLAN alışımda bir uyarı görüntülenir (bkz. resim 1) ve USB kablosu kullanılmalıdır.
- Bluetooth kullanımına halen izin verilmemektedir.
- USB kablosunu bağlamak için arıza teşhis yuvasından frekans başlığı dışarı çekilmelidir!
- Kablosuz başlık takılıken USB kablosu bağlanırsa, iletişim yine de Bluetooth üzerinden sağlanır.

Resim 1: WLAN/ Bluetooth üzerinden alışı yeterli veya yetersiz olması durumunda bilgilendirme sembollerinin örnek görünümü.
