## Müşteri ifadesi / Atölye tespiti

## Teknik açıklama

Ek hidrolik pompa 1 elektrik motorunun (-V475-) O halkasında bileşen sapması.

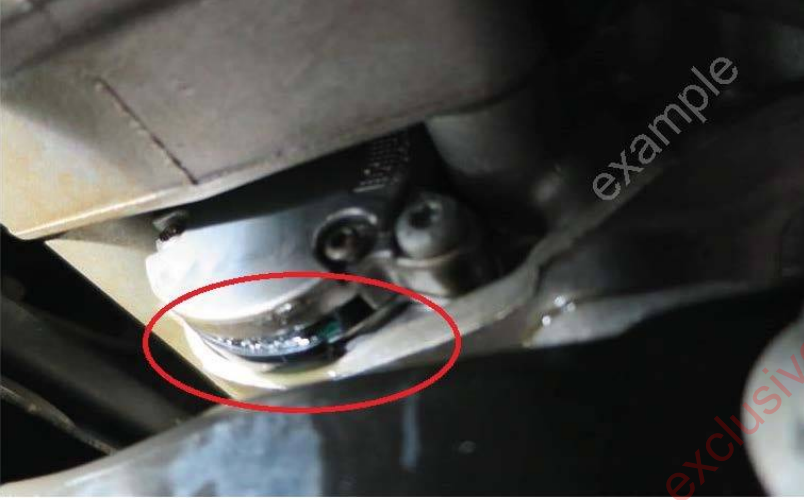
- Bildirilen sorun tekrar oluşturulabilir niteliktedir.
- Sızıntının kaynağı, ek hidrolik pompa 1 elektrik motoru (-V475-) ile DQ381 şanzımanın yuvası arasındaki bölge olabilir (bkz. Şekil 1 ve 2, kırmızı elips).

Şekil 1: Ek hidrolik pompa 1 elektrik motorunun (-V475-) etrafındaki alanda yağ sızıntısı görünümü.

- Atölyede bulunan imkanları kullanarak, etkilenen bölgenin etrafındaki DQ381 şanzıman mahfazasını iyice temizleyin.
- DQ381 şanzımanı ısıtın (motor yağ sıcaklığı: minimum 80°C).
- DQ381 şanzımanın etkilenen bölgesine, sızıntı tespit spreyi (referans: G 001 900 A1) püskürtün ve sızıntıyı tekrar değerlendirin (bkz. Şekil 3, kırmızı elips):
  - Sızıntının, ek hidrolik pompa 1'in elektrikli motoru (-V475-) ile DQ381 şanzıman mahfazası arasındaki bölgeden geldiği kesinse, sızıntı/O halkası anormalliğinin temsili fotoğrafları çekilmelidir. Sonrasında, orijinal parçalara ilişkin SEAT Onarım Kılavuzu/Belirtiler uyarınca, ek hidrolik pompa 1 elektrikli motoru (-V475-) O halkasını değiştirin (bkz. Şekil 4, no 33/sarı ile gösterilen kısım).
  - Sızıntının **kaynağı** ek hidrolik pompa 1'in elektrikli motorunun (-V475-) O halkası değilse bu TPI geçerli değildir.

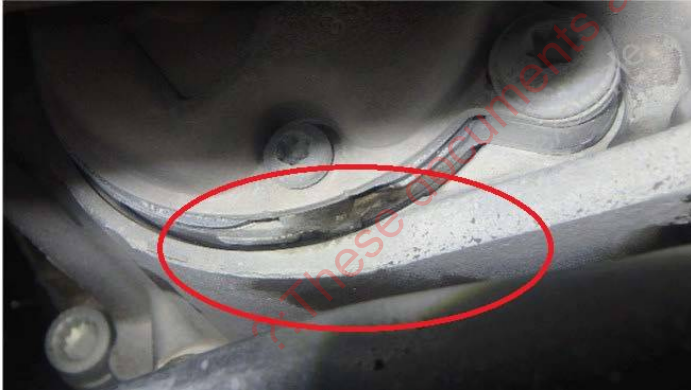
Şekil 2: Ek hidrolik pompa 1 elektrik motorunun (-V475-) etrafındaki alanda yağ sızıntısı görünümü.

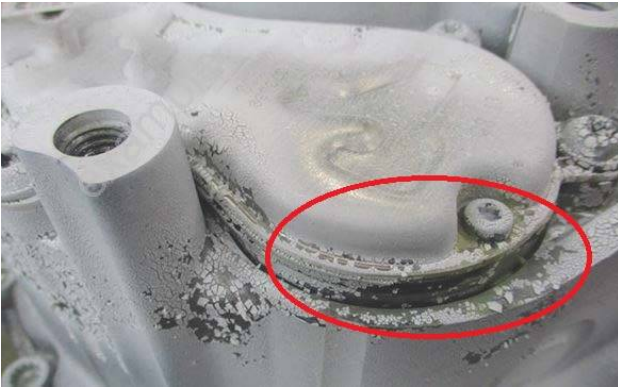
Şekil 3: Ek hidrolik pompa 1'in (-V475-) bölgesindeki DQ381 şanzımanın alanındaki yağ sızıntısı görünümü.
