İşlem No./Revizyon numarası:	Değişiklik tipi:
2072045/1	İlk yayın
<div><div><div>!</div><div>NOT</div></div><div>Eğer revizyon sadece teknik servis bülteninin (TPI) başlığındaki verilerle sınırlıysa bu durumda tablo içeriği değişmez.</div></div>

Teknik açıklama

Alternatördeki avare kasnakta fonksiyon kaynaklı farklılık.

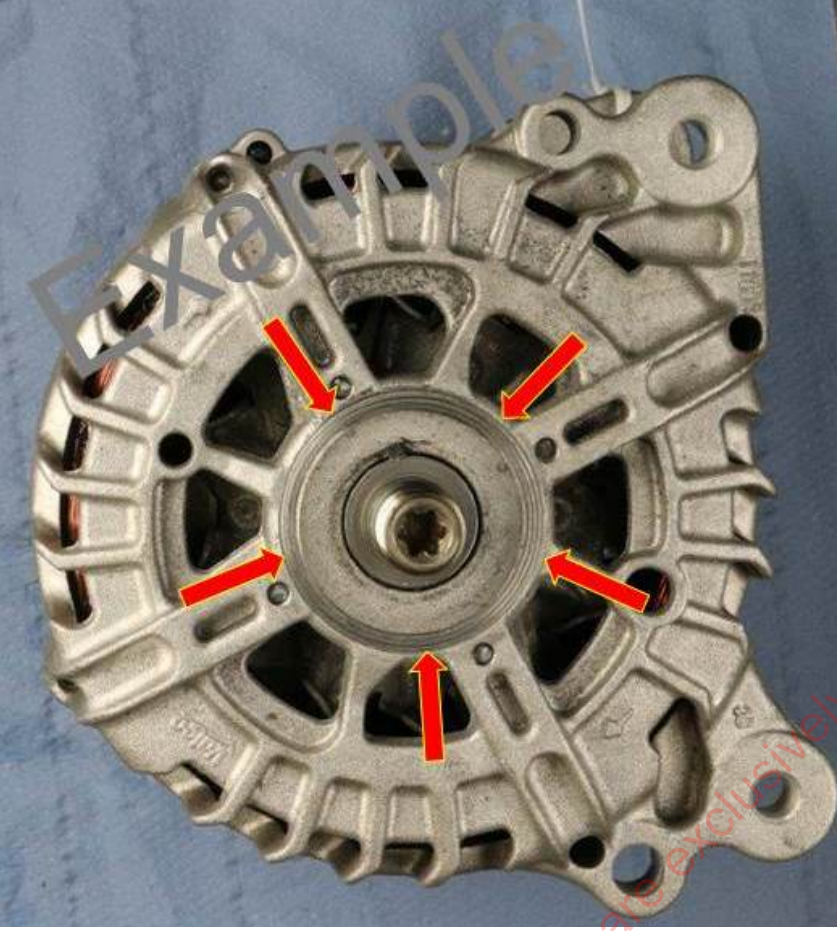
- Alternatör gövdesinde sorun olup olmadığını kontrol edin (bkz. Resim 1, kırmızı oklar ve Resim 2, kırmızı daire).

Resim 1: Normal olmayan alternatör muhafazasının örnek görünümü (sürtünme izleri mevcut)

- Alternatör muhafazasında anormallikler tespit edilirse (bkz. Resim 1, kırmızı oklar), alternatör ve oluklu V kayışı, SEAT Atölye El Kitabı/ YP Kataloğu gereğince tamamen değiştirilmelidir.
- Alternatör muhafazasında herhangi bir anormallik tespit edilmezse (bkz. Resim 2, kırmızı daire) yalnızca avare kasnak değiştirilmelidir. Bu konuyla alakalı önce alternatörün üzerindeki yedek parça numarası okunmalıdır:
 - Aşağıdaki düzenlemeye (tablo) uygun olarak avare kasnak, Atölye El Kitabı/ YP Bilgileri uyarınca değiştirilmelidir.
 - Ayrıca oluklu V kayışı da SEAT Atölye El Kitabı/ YP Kataloğu doğrultusunda değiştirilmelidir.

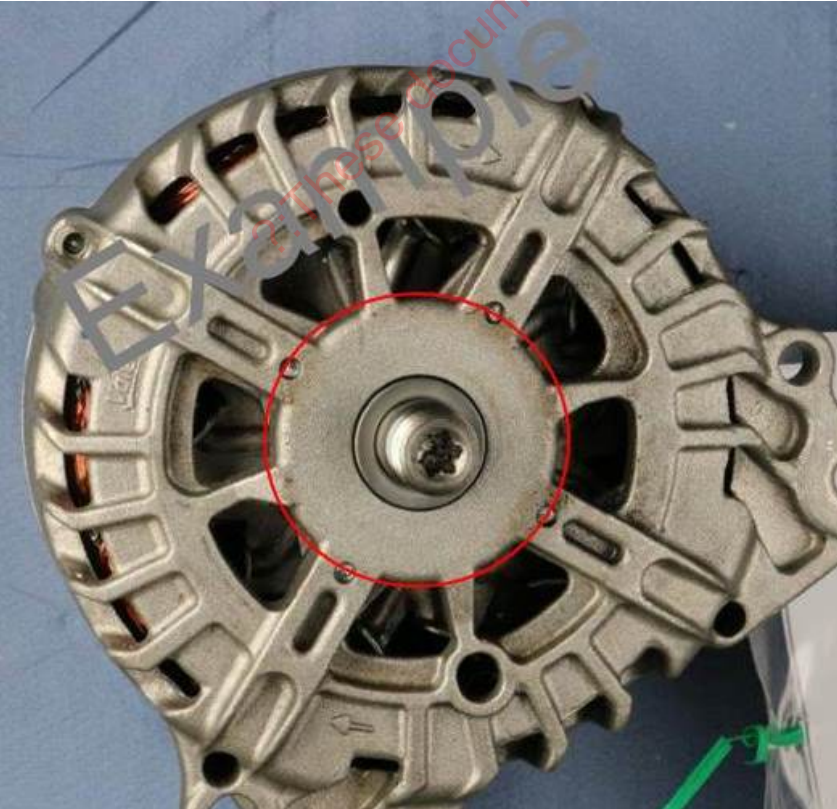
Resim 2: Kusursuz alternatör muhafazasının örnek görünümü (sürtünme izleri yok)
