## Müşteri ifadesi / Atölye tespiti

İşlem No./Revizyon numarası:	Değişiklik tipi:
2074783/1	İlk yayın
<b>NOT</b> Eğer revizyon sadece teknik servis bülteninin (TPI) başlığındaki verilerle sınırlıysa bu durumda tablo içeriği değişmez.

## Teknik açıklama

Arka aks diferansiyelinin (Torque-Splitter) üretim tarihinden sonra:

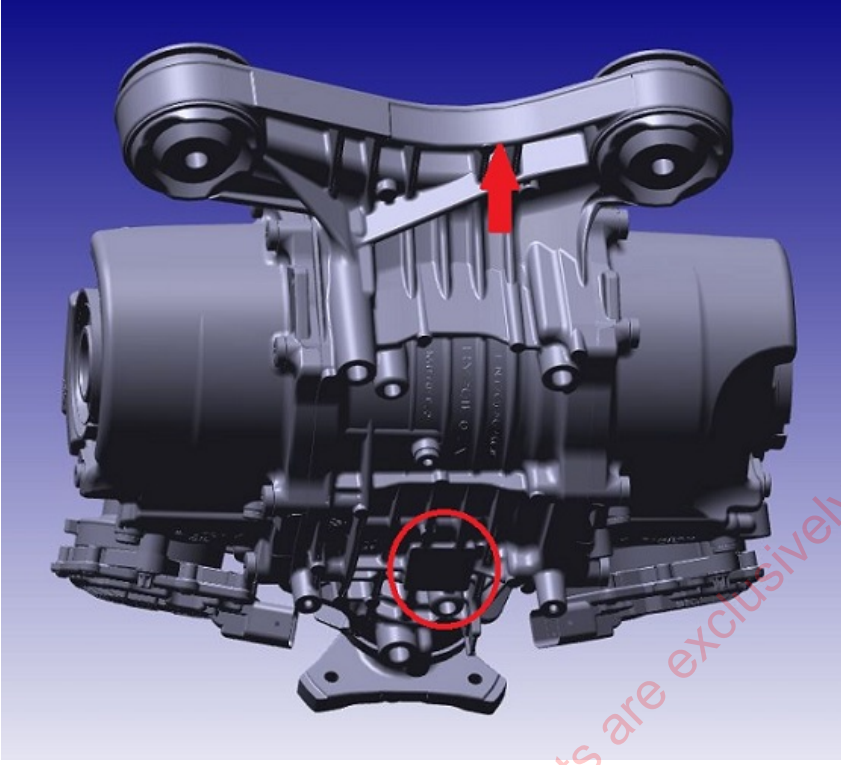
Arka aks diferansiyelinin (Torque-Splitter) üretim tarihi, arka taşıyıcı alanında bulunan DMC etiketinden (bkz. Resim 1, kırmızı ok) veya arka aks diferansiyelinin (Torque-Splitter) alt tarafındaki kabartma yerinde (bkz. Resim 1, kırmızı daire) kontrol edilebilir/okunabilir.

**Resim 1:** Arka aks diferansiyelindeki (Torque-Splitter) üretim tarihi konumlarının örnek görünümü.

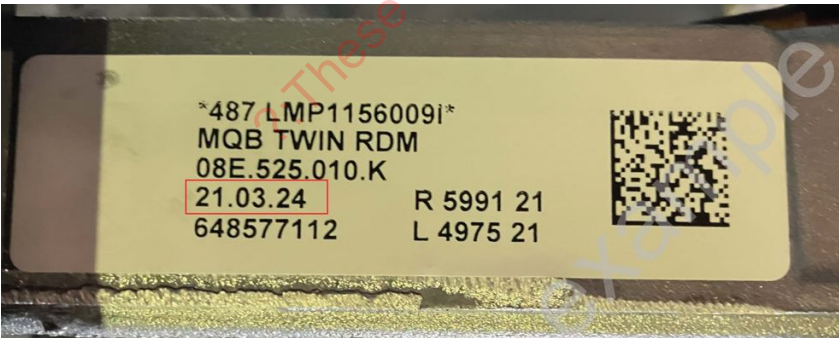
- DMC etiketindeki üretim tarihini (bkz. Resim 2, kırmızı dörtgen) kontrol edin/okuyun ve (gerekirse) aşağıdaki kontrol adımını ("**2'ye ilişkin**") uygulayın.

**Resim 2:** Arka taşıyıcıdaki DMC etiketinin örnek görünümü: Üretim tarihi 21.03.2024.

- Arka aks diferansiyelini (Torque-Splitter) Atölye El Kitabı / YP Kataloğu gereğince değiştirin.

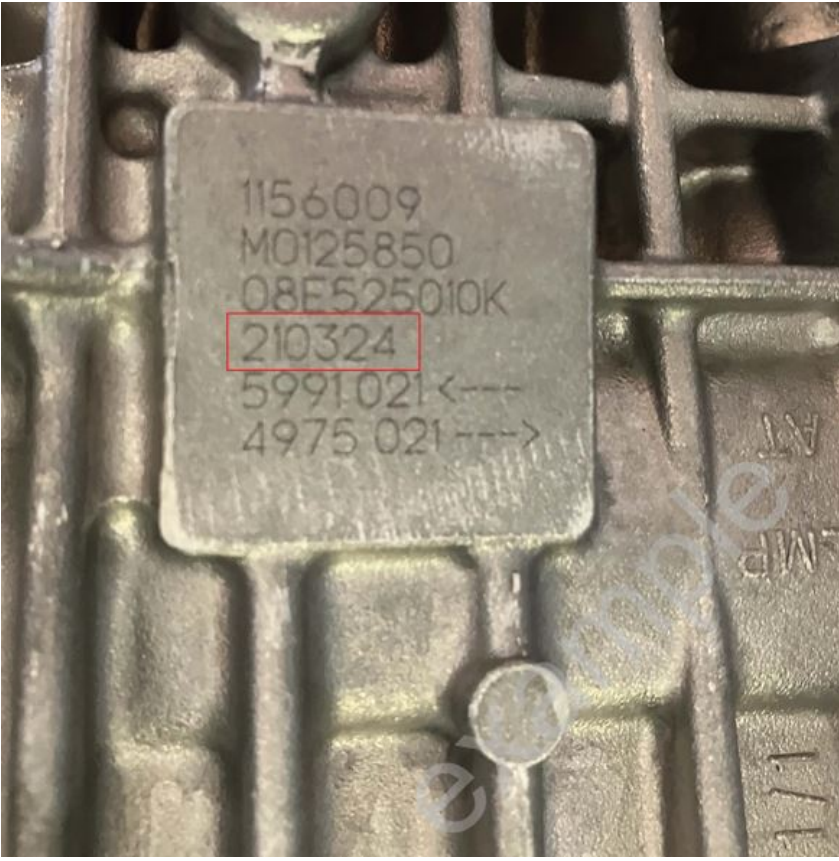
- Kabartma yerindeki üretim tarihini (bkz. Resim 3, kırmızı dörtgen) kontrol edin/okuyun ve (gerekirse) aşağıdaki kontrol adımını ("**2'ye ilişkin**") uygulayın.

Resim 3: Arka aks diferansiyelinin alt tarafındaki kabartma yerinin örnek görünümü: Üretim tarihi 21.03.2024.
