Müşteri ifadesi / Atölye tespiti

Teknik açıklama

Motor kontrol ünitesi yazılım güncellemesi.

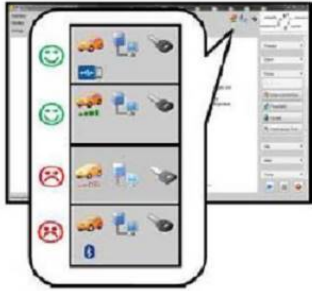
- Flaşlama hem USB kablosu hem de yeterli Wi-Fi sinyali ile gerçekleşebilir.
- Yetersiz WLAN alışımda bir uyarı görüntülenir (bkz. resim 1) ve USB kablosu kullanılmalıdır.
- Bluetooth kullanımına halen izin verilmemektedir.
- USB kablosunu bağlamak için arıza teşhis yuvasından frekans başlığı dışarı çekilmelidir!
- Kablosuz başlık takılıken USB kablosu bağlanırsa, iletişim yine de Bluetooth üzerinden sağlanır.

Resim 1: WLAN/ Bluetooth üzerinden alışı yeterli veya yetersiz olması durumunda bilgilendirme sembollerinin örnek görünümü.
