## Müşteri ifadesi / Atölye tespiti

- Direksiyon çevrilirken ön akstan sesler duyuluyor.

## Teknik açıklama

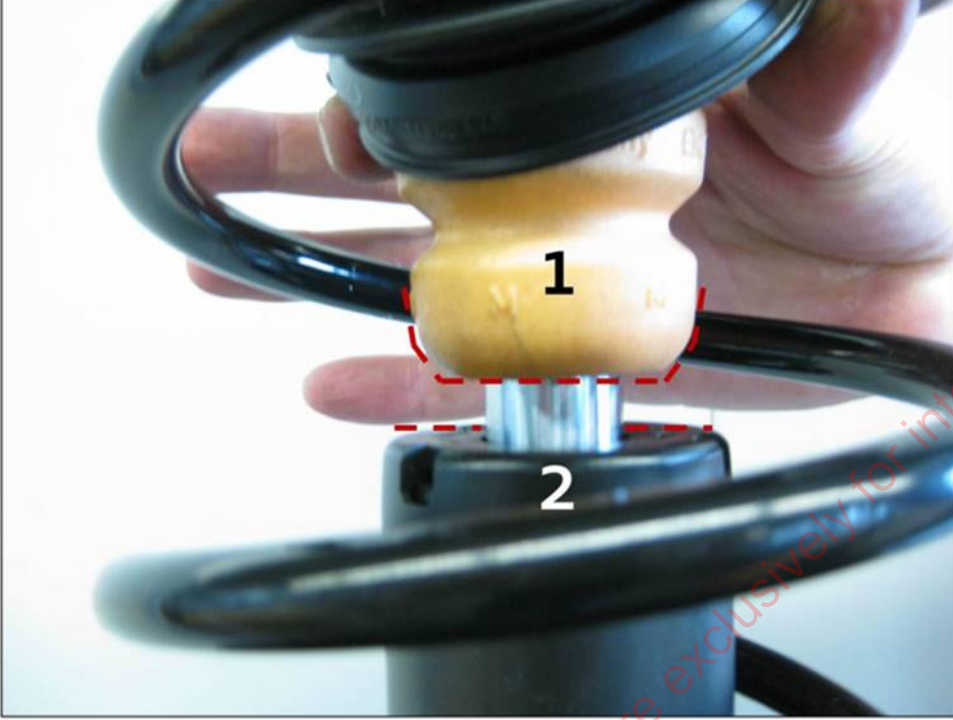
**Resim 1: Ön aks amortisörünün örnek görünümü**

Ses, amortisör kulesi takozunun (bkz. Resim 1, numara 1) ön aks amortisör kulesi kapağına çarpmasıyla meydana gelebilir (bkz. Resim 1, sayı 2). Direksiyon çevrildiği esnada amortisör takozu amortisör kovanının çubuğuna temas ederse sesler meydana gelebilmektedir (resim 2, numara 3'e bakınız).

- Amortisörün toz lastiğini yukarıya itin ve amortisör takozunu (resim 1'deki 1 numaralı yere bakınız) aşağı doğru amortisör yatağının girişinden çekin.
- Amortisör takozu ve çubuk arasındaki bölgeye yaklaşık 2,5 gram silikonlu gres (YP No. G 000 405 A2) (resim 2, numara 3'e bakınız) uygulayın.  
Gresi dönüş hareketleri ve dikey hareketler ile eşit ölçüde sürün.
- Ardından amortisör takozunu yukarı doğru amortisör yatağının girişinin içine bastırın.
- Ön aksın her iki tarafında yer alan amortisör takozu (resim 1, numara 1'e bakınız) ve amortisör kovanının kapağı (resim 1, numara 2'ye bakınız) arasındaki temas yüzeyine yaklaşık 2,5 gram silikonlu gres (YP No. G 000 405 A2) sürün.
