Teknik açıklama

Ses amplifikatörü yazılım adaptasyonu (arıza teşhis adresi: 0047).

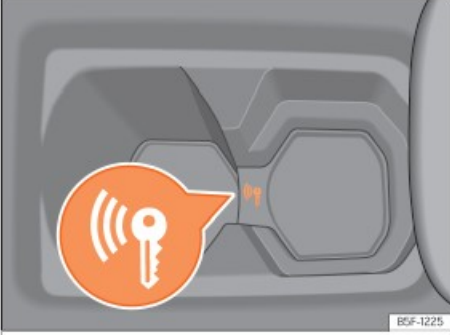
Resim 1

"KESY" ile donatılmış ve kontak kilidi bulunmayan araçlarda, kontak anahtarının ilgili yuvaya (bkz. Resim 1) yerleştirildiğinden emin olun.

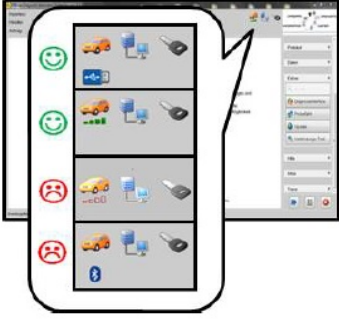
Yetersiz WLAN alışımda bir uyarı görüntülenir (bkz. resim 2) ve USB kablosu kullanılmalıdır.

Resim 2: WLAN / Bluetooth üzerinden alışı yeterli veya yetersiz olması durumunda bilgilendirme sembollerinin örnek görünümü.
