## Müşteri ifadesi / Atölye tespiti

## Teknik açıklama

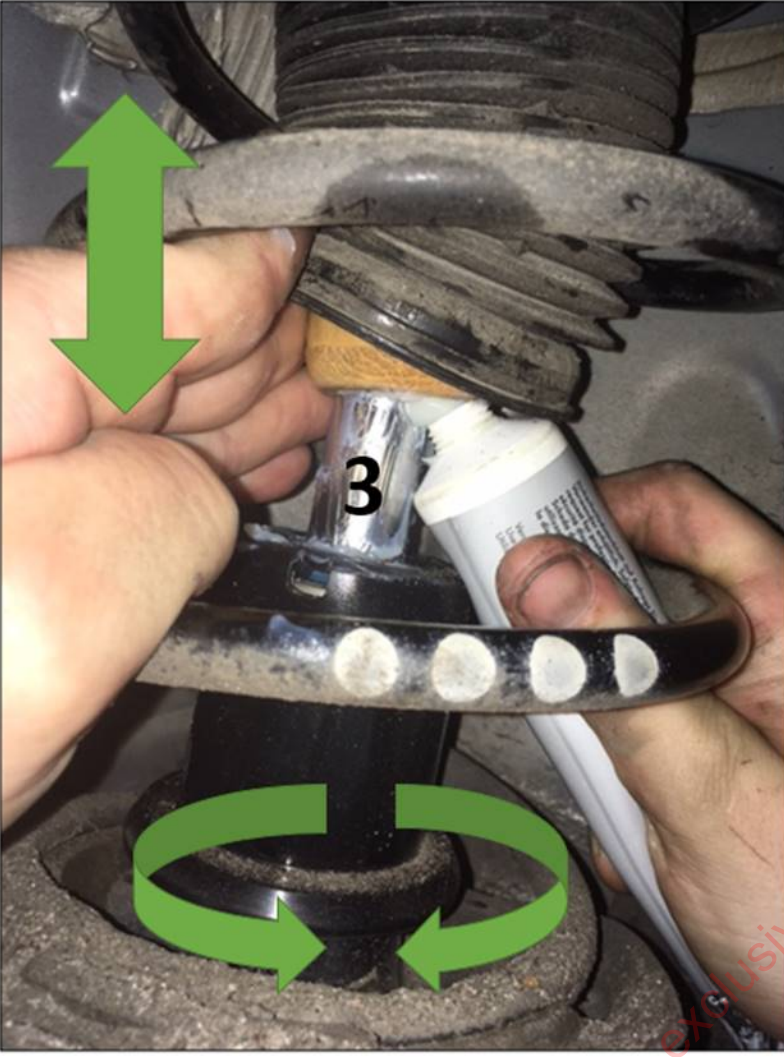
Ses, amortisör kulesi takozunun (bkz. Resim 1, numara 1) ön aks amortisör kulesi kapağına çarpmasıyla meydana gelebilir (bkz. Resim 1, sayı 2). Direksiyon çevrildiği esnada amortisör takozu amortisör kovanının çubuğuna temas ederse sesler meydana gelebilmektedir (resim 2, numara 3'e bakınız).

Resim 2: Ön aks amortisörünün örnek görünümü

- Amortisörün toz lastiğini yukarıya itin ve amortisör takozunu (resim 1'deki 1 numaralı yere bakınız) aşağı doğru amortisör yatağının girişinden çekin.
- Amortisör takozu ve çubuk arasındaki bölgeye yaklaşık 2,5 gram silikonlu gres (YP No. G 000 405 A2) (resim 2, numara 3'e bakınız) uygulayın.  
Gresi dönüş hareketleri ve dikey hareketler ile eşit ölçüde sürün.
- Ardından amortisör takozunu yukarı doğru amortisör yatağının girişinin içine bastırın.
- Ön aksın her iki tarafında yer alan amortisör takozu (resim 1, numara 1'e bakınız) ve amortisör kovanının kapağı (resim 1, numara 2'ye bakınız) arasındaki temas yüzeyine yaklaşık 2,5 gram silikonlu gres (YP No. G 000 405 A2) sürün.
