## Teknik ürün bilgisi

9638: Şerit Yardımı/Trafik işareti tanımlama sistemi mevcut değil, vaka belleği  
B200FF0

İşlem No.: 2071680/3

Yayınlama Tarihi: 07.May.  
2024

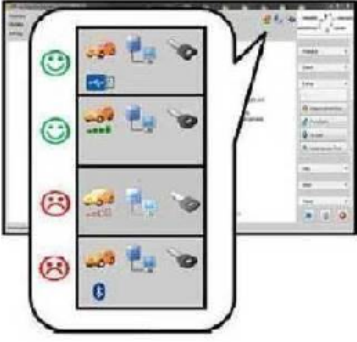
- Flaşlama hem USB kablosu hem de yeterli Wi-Fi sinyali ile gerçekleştirilebilir.
- Yetersiz WLAN alışımda bir uyarı görüntülenir (bkz. resim 3) ve USB kablosu kullanılmalıdır.
- Bluetooth kullanımına halen izin verilmemektedir.
- USB kablosunu bağlamak için arıza teşhis yuvasından frekans başlığı dışarı çekilmelidir!
- Kablosuz başlık takılıken USB kablosu bağlanırsa, iletişim yine de Bluetooth üzerinden sağlanır.

**Resim 3:** WLAN/ Bluetooth üzerinden alış yeterli veya yetersiz olması durumunda bilgilendirme sembollerinin örnek görünümü.
