**Müşteri ifadesi / Atölye tespiti****! NOT**

Bu TPI yalnızca 2065773/\* (93N3) Teslimat Öncesi Kampanyasından etkilenmeyen araçlar için geçerlidir.

**Teknik açıklama**

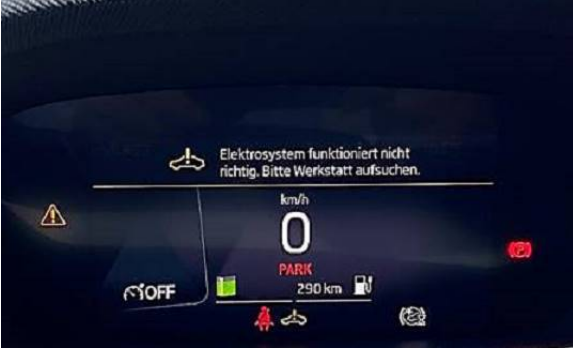
- Elektrikli motor tahriki için gösterge panelindeki arıza göstergesi yanıyor ve aşağıdaki metin mesajı da görüntüleniyor:
  - "Elektrik sistemi düzgün çalışmıyor, lütfen atölyeye gidin" (bkz. Şekil 1).

Şekil 1: Gösterge panelindeki arıza göstergesi ve metin mesajı örneği.

Hibrit batarya yönetimi kontrol ünitesinde -J840- (arıza teşhis adresi: 008C) aşağıdaki vaka belleklerinden en az birisi kayıtlıdır:

- P0C4A00** - Hibrit/yüksek voltajlı araç bataryası için soğutucu pompası 1'in uyarılması - Hatalı çalışma

- P0CFF00** - Hibrit/yüksek voltajlı araç bataryası soğutucu pompası bloke

- P2B2800** - Hibrit/yüksek voltajlı araç bataryası soğutucu pompası - Hatalı çalışma

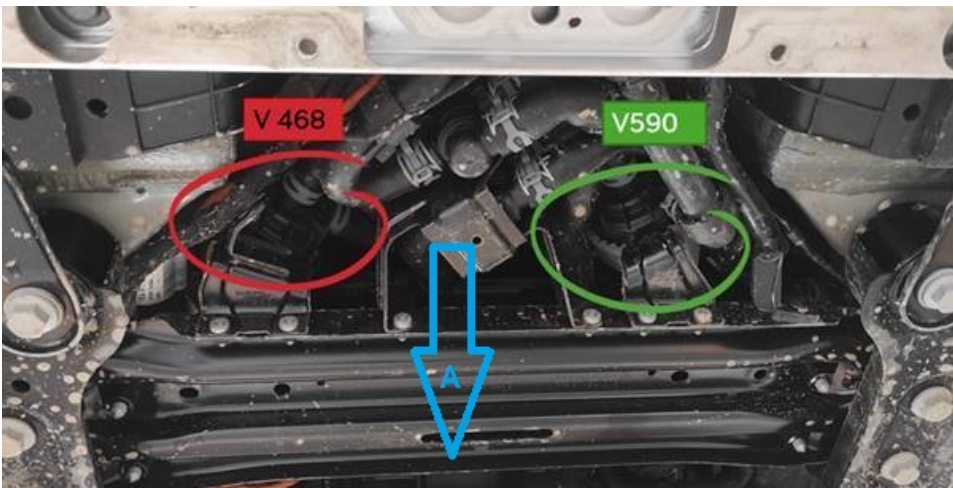
Soğutma sisteminde kalan hava bazen yüksek voltajlı bataryanın -V590- soğutma sıvısı pompasının kuru çalışmasına neden olabilir.

Şekil 2: Yüksek voltajlı bataryanın -V590- soğutucu pompası örneği (yeşil ile işaretlenmiştir).

- Vaka belleğini silin.
- Arıza teşhis donanımını kullanarak Rehberli Arıza Bulma fonksiyonuna göre soğutma sistemi devresinin havasını alma prosedürünü iki kez uygulayın.
- Daha sonra rapor edilen olayın tekrarlanıp tekrarlanmadığını kontrol edin.

- Yüksek voltajlı bataryanın soğutucu pompasını -V590- (bkz. Şekil 2) SEAT Atölye El Kitabına göre değiştirin.
