**Müşteri ifadesi / Atölye tespiti****Müşteri şikayeti:**

## DQ200 şanzıman kontrol ünitesinde yazılım güncellemesi

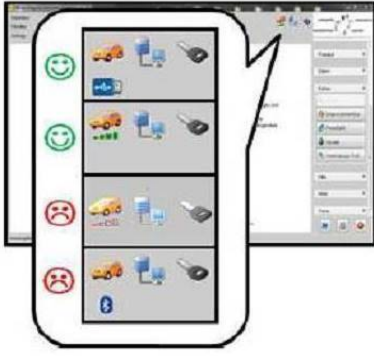
- Yazılım güncellemesi USB kablosu kullanılarak gerçekleştirilebileceği gibi, sinyal yeterince güçlüyse Wi-Fi üzerinden de gerçekleştirilebilir.
- Wi-Fi sinyali yeterince güçlü değilse bir not belirir (bkz. Şekil 1) ve bu durumda USB kablosu kullanmak gerekir.
- Bluetooth kullanımına hala izin verilmemektedir.
- USB kablosunu takmadan önce, arıza teşhis ünitesinin telsiz iletişim terminalini çıkarın!
- Telsiz iletişim terminali çıkarılmadan USB kablosu takılırsa, iletişim Bluetooth üzerinden sağlanır.

Şekil 1: Bluetooth /Wi-Fi sinyalinin yeterli ve yetersiz güçte olduğu durumlarda beliren bilgi simgelerine örnekler.
