Müşteri ifadesi / Atölye tespiti

Müşteri şikayeti:

Apple CarPlay™ üzerinden yapılan bir görüşme sırasında birkaç dakika sonra görüşmenin devamını engelleyecek şekilde parazitlenme/ısıklık sesi duyuluyor.

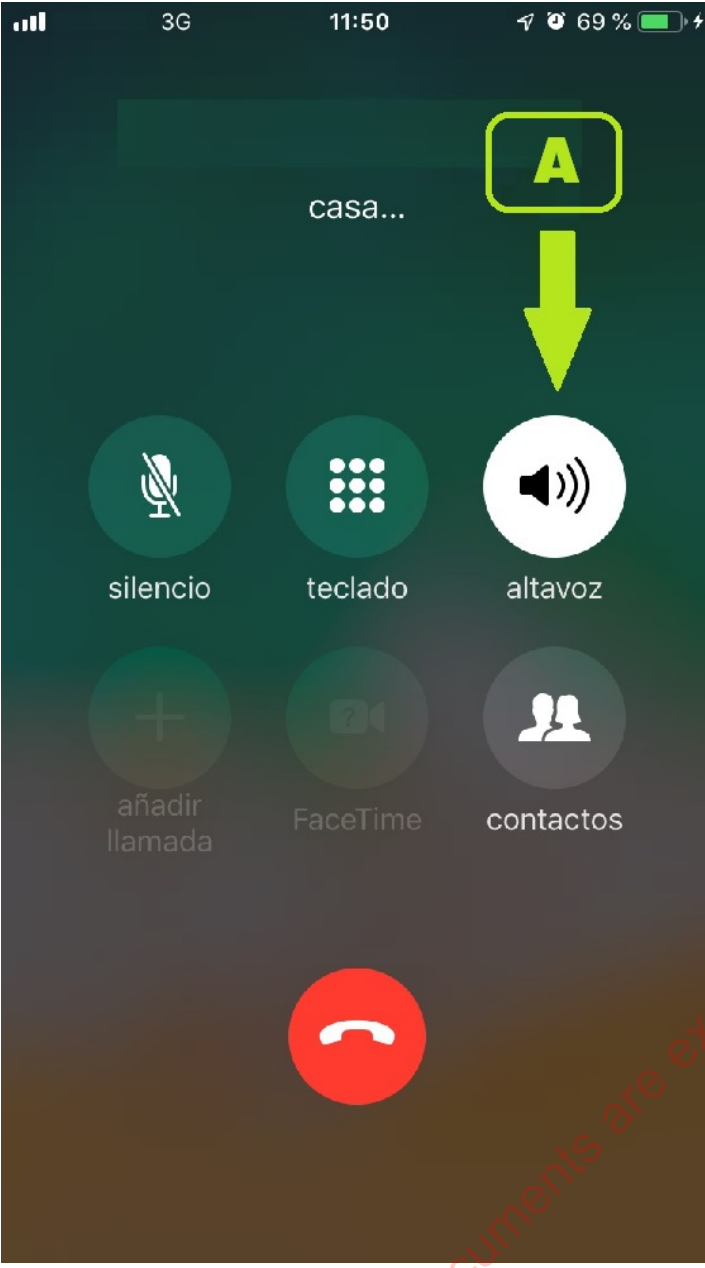
Resim 1: Bir görüşme sırasında Apple mobil cihaza ait ekran görüntüsü.

A: Ekrandaki hoparlör sembolü.

Müşteriyi "Teknik arka plan" bölümünde açıklandığı şekilde bilgilendirin ve bu davranışı önlemek için Apple cihazını iOS sürümü 13 veya üstüne güncellemesini önerin. Müşterinin cihazı en azından iOS sürümü 13'e güncellenemiyorsa müşteriye parazitlenme/ısıklık sesinin, iPhone hoparlör sembolüne iki kere basılarak hemen giderilebileceği ve sistemin normal şekilde çalışmasının sağlanabileceği bilgisi verilmelidir. Bakınız resim 1.
