Müşteri ifadesi / Atölye tespiti

Teknik açıklama

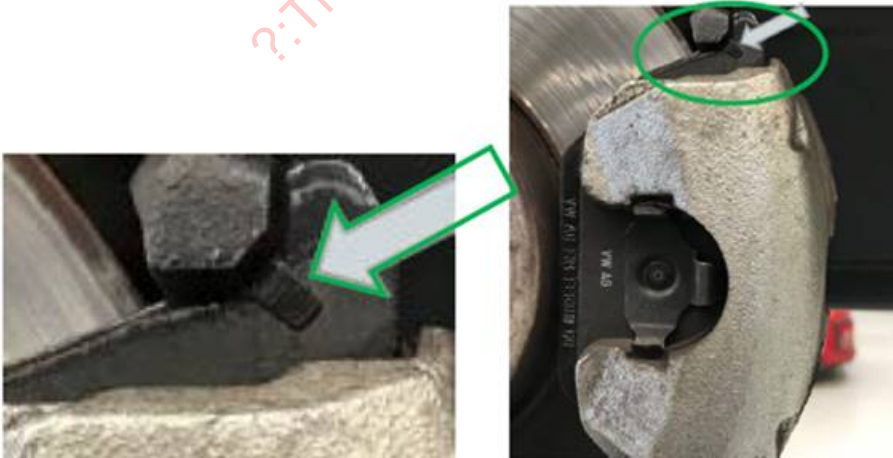
Fren balatası ve fren kaliperi arasındaki parçaların tolerans uyumsuzluğu var. Bunun sonucunda fren balatalarından sesler geliyor.

Resim 1 ve 2: Amortisör klipslerinin örnek görünümü 2Q0 615 307.

- Araca ait ön fren balatalarının üst bölgesindeki amortisör klipslerini (her fren balatasında bir tane, topla 4 klips) OP No.: 2Q0 615 307 (bakınız resim 1 ve 2) monte edin.
