## Müşteri ifadesi / Atölye tespiti

## Müşteri şikayeti:

- Motor bölmesinden/ aracın ön tarafından gıcirtı/ıslık sesleri geliyor.

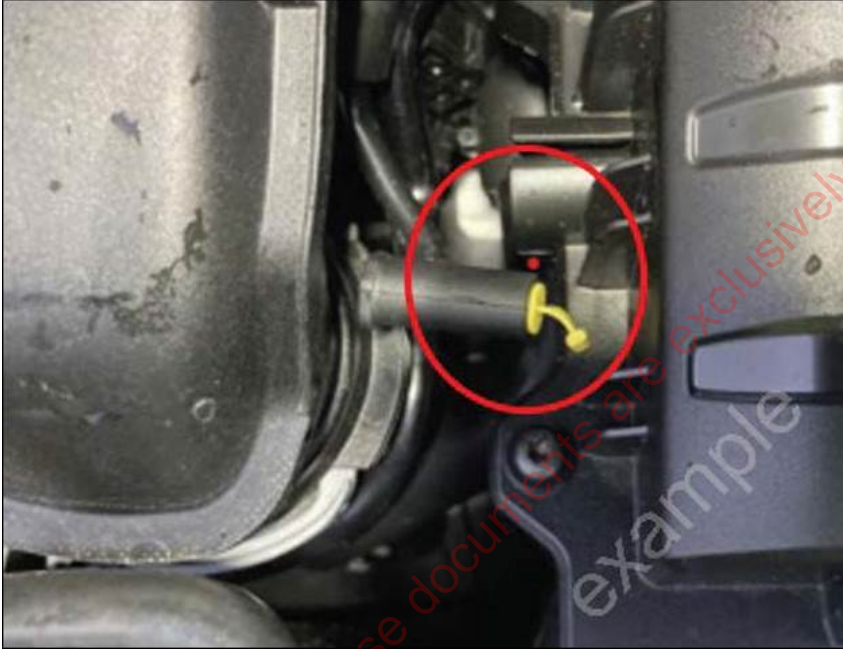
- Şikayete neden olan durum tespit edilebiliyor.
- Krank karteri hava tahliye hortumu hava filtresi muhafazasına takılı değil.

- Üretim tarafındaki tapa (bkz. Resim 1, kırmızı elips) halen krank karteri hava tahliye hortumunda takılı durumdadır.

Resim 1: Hava filtresi muhafazasına takılı olmayan krank karteri hava tahliye hortumununun veya çekilmemiş fabrika çıkışlı tapanın örnek resmi

Krank karteri hava tahliye hortumunun takma işleminde yanlış fabrika proses akışı.

Tapayı çıkartın ve krank karteri hava tahliye hortumunu takın.

- Krank karteri hava tahliye hortumu hava filtresi muhafazasına takılmadıysa ve fabrika çıkışlı tapa henüz krank karteri hava tahliye hortumundan çekilmediyse (bkz. Resim 1, kırmızı daire):
  - Tapayı krank karteri hava tahliye hortumundan çekin.
  - Krank karteri hava tahliye hortumunu, SEAT Atölye El Kitabı uyarınca hava filtresine takın.
