Bu TPI, araca sadece aşağıdaki YP numarasına (donanım parça numarası) sahip acil çağrı modülü ve iletişim birimi kontrol ünitesi [-J949-] takılıysa geçerlidir:

– 5WA.035.284.A

Belirli bir üretim dönemine sahip acil çağrı modülü ve iletişim birimi kontrol ünitesinde [-J949-] donanımla ilgili sorun

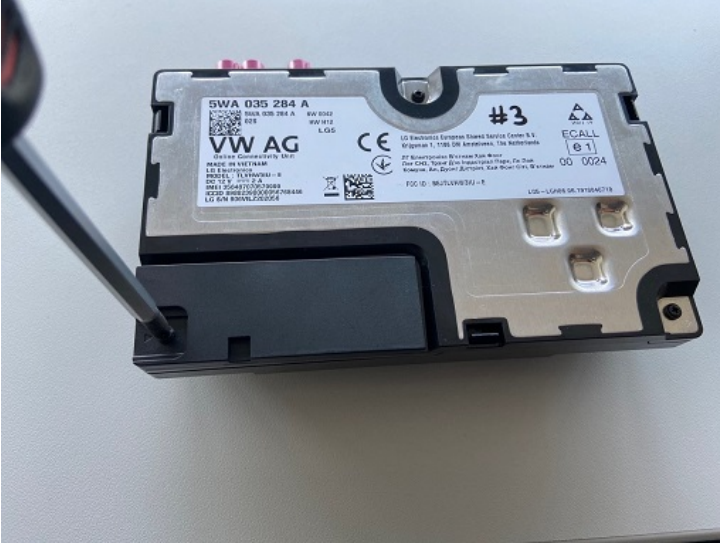
Resim 2: Kapak sabitleme vidasının nasıl söküldüğünü gösteren örnek görünüm

5. Kapak sabitleme vidasını sökün (bkz. Resim 2).

- Entegre yedek anten bulunan kapak, çıkarma işleminin ters sıralamasıyla takılır. Bu amaçla kapak, muhafaza alt kısmıyla aynı hizada durmalıdır.
- Kapaktaki yeni vidayı (bkz. Resim 2) sıkın – Sıkma torku 1 Nm.

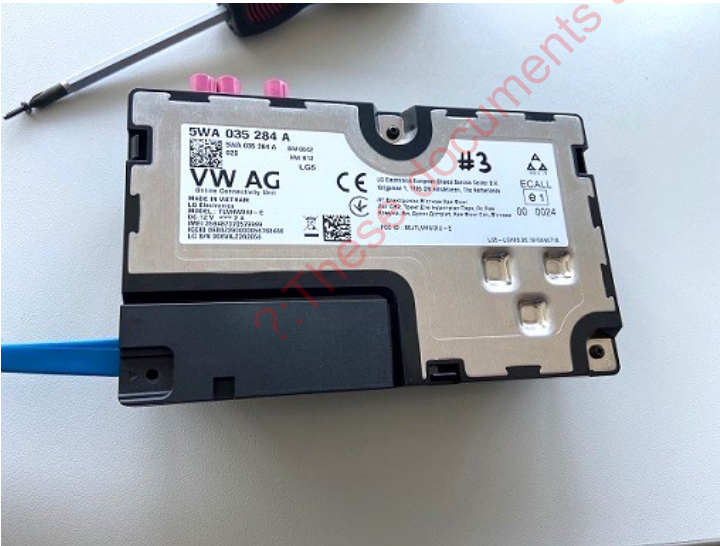
Resim 3: Kapağın nasıl kaldırıldığını (-VAS 895 015-'den demontaj kaması "06" kullanılarak) gösteren örnek görünüm

6. Uygun bir plastik alet kullanarak (örn. -VAS 895 015-'den "06" demontaj kaması) muhafazanın alt kısmındaki kapağı dikkatlice kaldırın (bkz. Şekil 3).

Doğrudan kapağın altında, bir devre kartı bulunur! Devre kartına, aksi durumda bu hasar görebileceğinden, hiçbir şekilde tornavida veya başka bir metal malzeme ile dokunulmamalıdır! Üretici, kapağı kaldırmak için plastik bir alet kullanılmasını önermektedir.
