Müşteri ifadesi / Atölye tespiti

Teknik açıklama

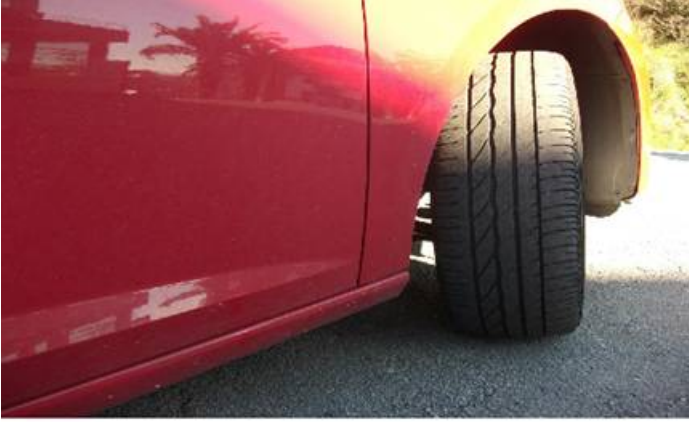
- Direksiyon simidi tam kilide alınmışken dik yokuşlarda sürüş esnasında ön süspansiyondan ses geliyor (bkz. Şekil 1).

Şekil 1: Direksiyon simidi tam kilide alınmışken ve dik yokuşta sürüş esnasında araçta sesin nasıl tekrarladığına dair örnek (araç park çıkışı).

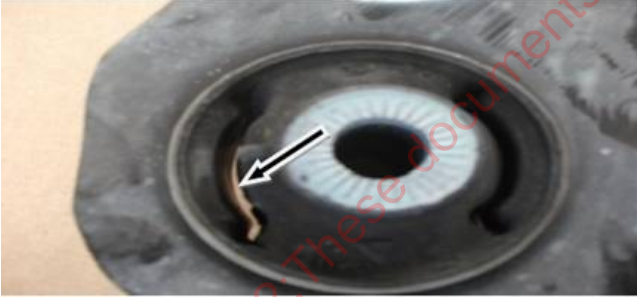
- Bildirilen sorun tekrar oluşturulabilir niteliktedir.
- Ön salınım kolunun metal-kauçuk rulmanında herhangi bir deformasyon veya kırılma mevcut değildir.
- Ön salınım kolunun metal-kauçuk rulmanının iç kauçuk duvarları (olukları) birbirini engelleyerek (bkz. Şekil 2), rulman aşağıdaki gibi deformasyon koşulları altında çalışırken kauçuğun gıcirtı sesi çıkarmasına sebep olmaktadır:
 - Direksiyon simidi tam kilide alınmışken dik yokuşlarda park alanından çıkarken.
 - Direksiyon simidi tam kilide alınmışken tümseklerden geçiş esnasında.

Şekil 2: Sürtünmenin oluştuğu yere dair örnek (ok).

Yukarıda sözü geçen semptomlar, kir sebebiyle (örneğin su, toz, çamur, kum, iri kum vb.) çevresel koşulların bir sonucu olarak meydana gelebilir.

Bir fırça yardımıyla şu orijinal parça referansına sahip gresi ekleyin: **G 052 150 A2** Gresi, ön salınım kolunun metal-kauçuk rulmanının iç duvarlarına (oluklarına) uygulayın (bkz. Şekil 4).

Uygulanan lityum gres miktarı oluk başına 0,08 gram ile 0,1 gram arasında olmalıdır (bkz. Şekil 5).

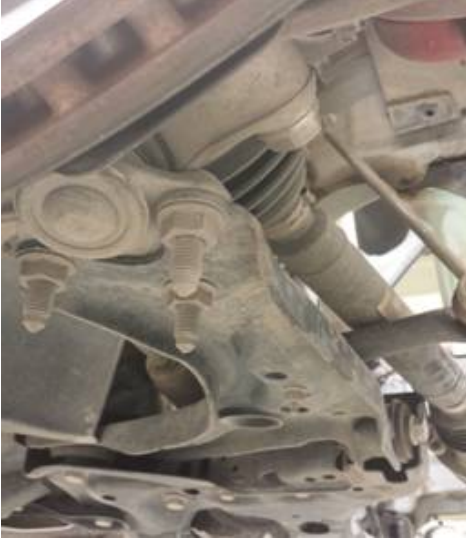
Şekil 3: Alt salınım koluna örnek.

İlki adet alt salınım kolunu SEAT Atölye El Kitabı uyarınca sökün (bkz. Şekil 3).

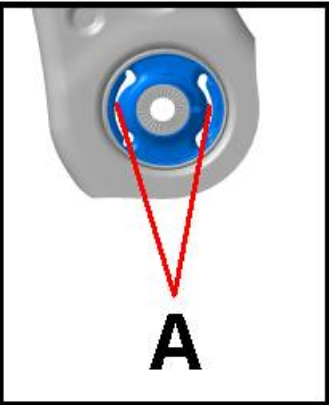
Şekil 5

A: Lityum gresin uygulanması gereken iki oluğun görünümü.
