Müşteri ifadesi / Atölye tespiti

- Şikayete neden olan durum tespit edilebiliyor.
- Motor kontrol ünitesinde (arıza teşhis adresi: 0001) aşağıdaki vaka bellek kaydı (geçici/kalıcı) olarak kayıtlıdır:
 - P04F000 - Depo hava tahliye sistemi yüksek basınç yayılımı hatalı. Semptom 18422

Aktif karbon kabında parçaya bağlı sorun

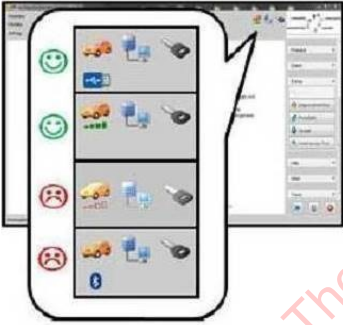
Resim 1: WLAN/ Bluetooth üzerinden alışı yeterli veya yetersiz olması durumunda bilgilendirme sembollerinin örnek görünümü.
