**Müşteri ifadesi / Atölye tespiti**

**Müşteri şikayeti:**

- Aracın ön kısmı/motor bölümü/DQ381 şanzıman (ayırılma yeri/mekatronik ünite alanı) altında yağ sızıntısı.

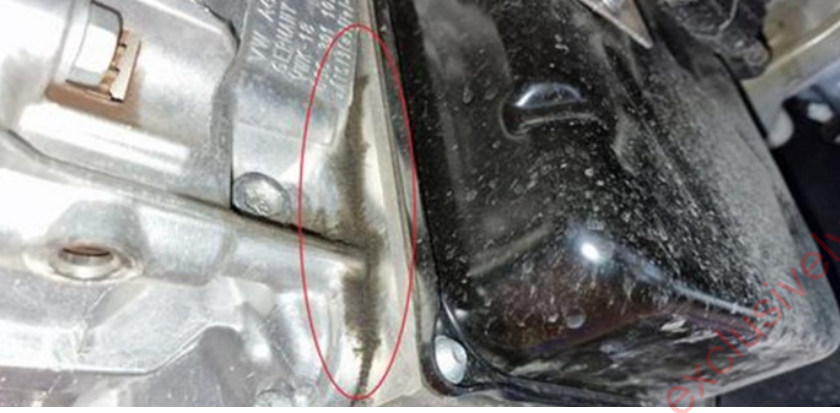
- Bildirilen sorun tekrar oluşturulabilir niteliktedir.
- Sızıntı, kavrama muhafazası ve DQ381 vites kutusu arasındaki ayırılma yeri/mekatronik ünitesinin bulunduğu alandan geliyor (bkz. Şekil 1, kırmızı oval ve Şekil 2, kırmızı ve sarı oklar).

Şekil 1: Kavrama muhafazası ve DQ381 vites kutusu arasındaki ayırılma yeri/mekatronik ünitesinin bulunduğu alandaki yağ sızıntısı örneği.

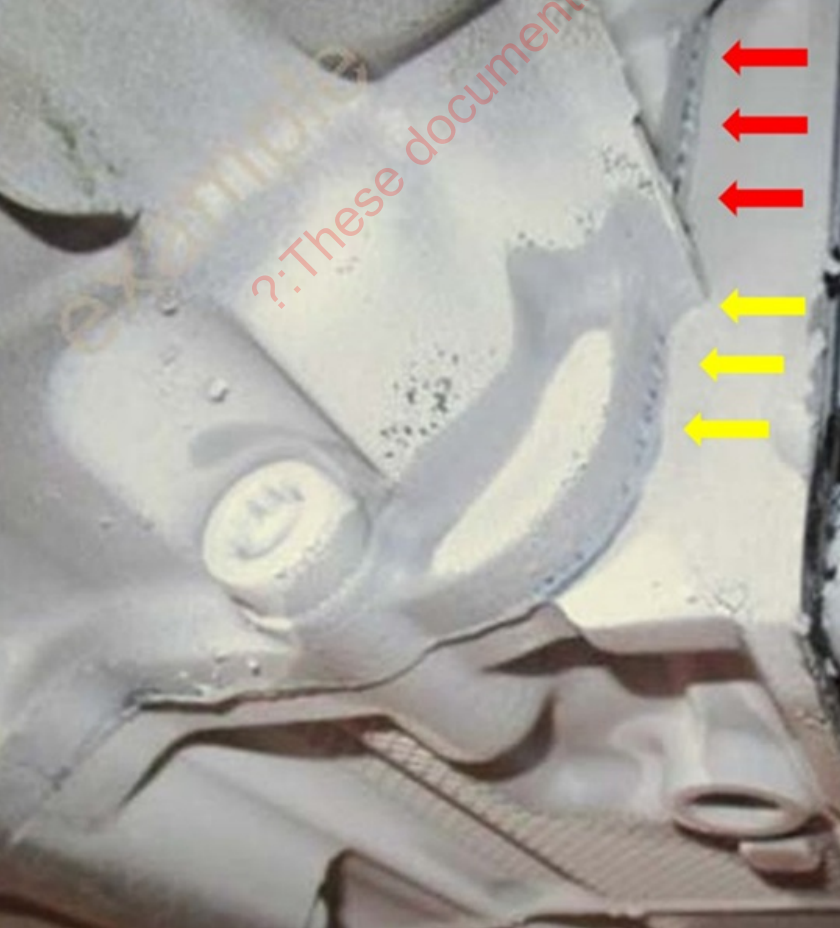
Şekil 2: Kavrama muhafazası ve DQ381 vites kutusu arasındaki ayrılma yeri/mekatronik ünitesinin bulunduğu alandaki yağ sızıntısı örneği.

**Vaka 2: Yalnızca ayrılma yeri alanı üzerinde veya altında bir sızıntı görülüyorsa (bkz. Şekil 2, kırmızı ve sarı oklar):**

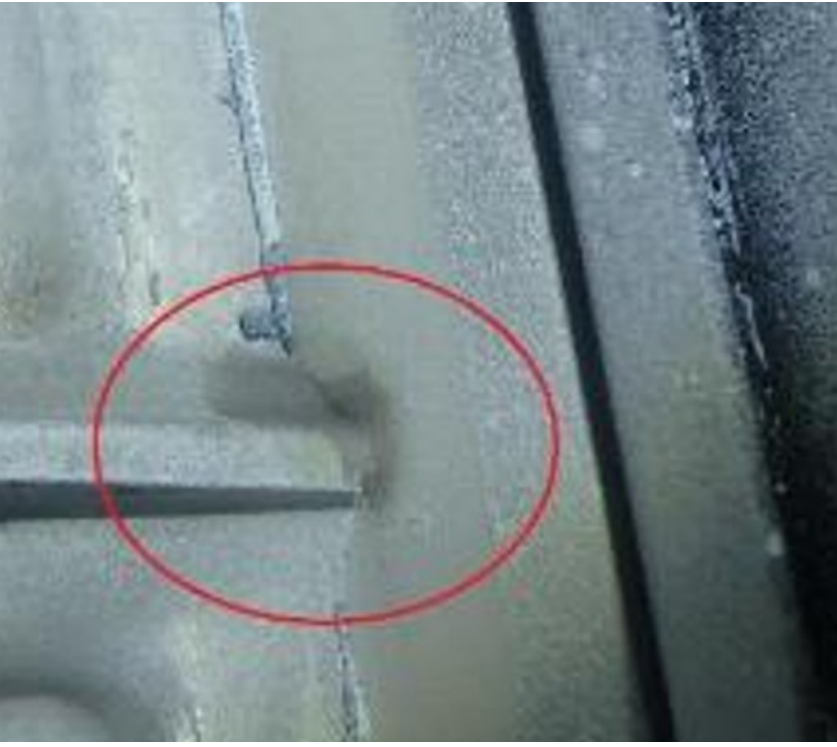
Şekil 3: Kavrama muhafazası ve DQ381 vites kutusu arasındaki ayrılma yeri/mekatronik ünitesinin bulunduğu alandaki yağ sızıntısı örneği.

- Atölyede bulunan imkanları kullanarak, etkilenen bölgenin etrafındaki DQ381 şanzıman mahfazasını iyice temizleyin.
- DQ381 vites kutusunun etkilenen bölgesine, sızıntı tespit spreyi sıkın (referans: G 001 900 A1).
- DQ381 şanzımanı ısıtın (minimum motor yağ sıcaklığı: 80°C) ve sızıntıyı tekrar değerlendirin (bkz. Şekil 2, kırmızı ve sarı oklar ve Şekil 3, kırmızı oval).

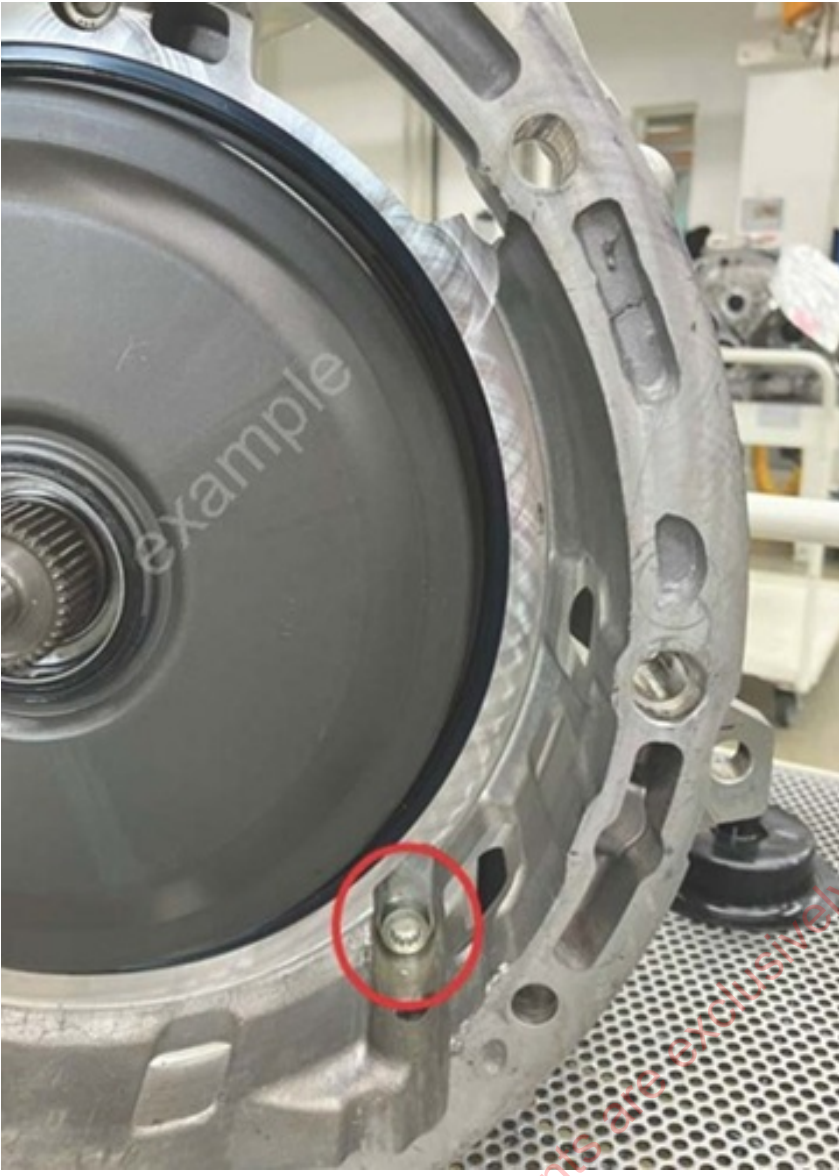
**Şekil 4:** Sökülen DQ381 şanzıman/sökülmesi gereken DQ381 şanzıman cıvatası örneği (kırmızı oval).

- DQ381 şanzımanı Onarım El Kitabı uyarınca sökün.
- DQ381 vites kutusu civatasını sökün (bkz. Şekil 4, kırmızı oval).

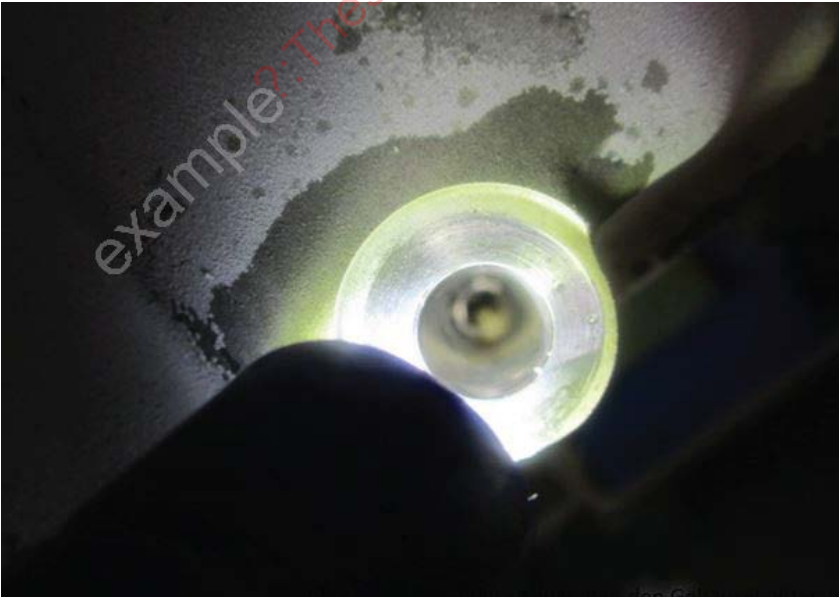
**Şekil 5:** DQ381 vites kutusu açıklığında yağ izleri örneği.

- DQ381 vites kutusunda yağ birikintisi olup olmadığını kontrol edin.
- DQ381 vites kutusu açıklığında yağ izleri olup olmadığını kontrol edin (bkz. Şekil 5).

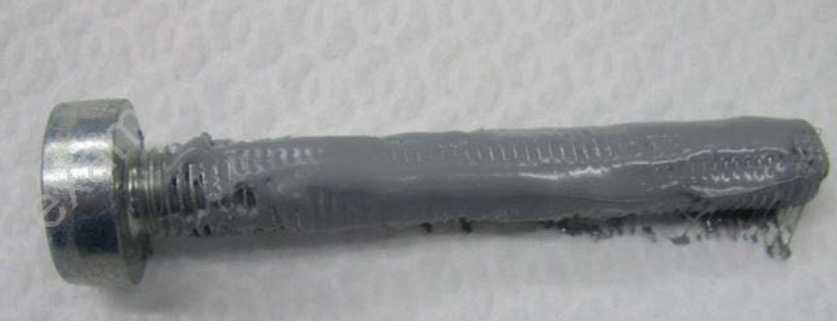
Şekil 6: Dolgu macununun uygulandığı DQ381 vites kutusu cıvatası (referans: D 188 300 M2).

- Atölye gereçleri ile DQ381 vites kutusu cıvatasını ve açıklığını ayrıntılı bir şekilde temizleyin.
- Dolgu macununu (referans: D 188 300 M2) DQ381 vites kutusundaki temizlenen cıvataya boydan boya uygulayın (bkz. Şekil 6).

- Cıvataı DQ381 vites kutusuna takın - Sıkma torku: **20 Nm + 90°**.
- DQ381 şanzımanı Onarım El Kitabı uyarınca takın:
  - Gerekirse Atölye El Kitabı/Orijinal Parça Bilgileri uyarınca DQ381 şanzıman yağı ilave edin.

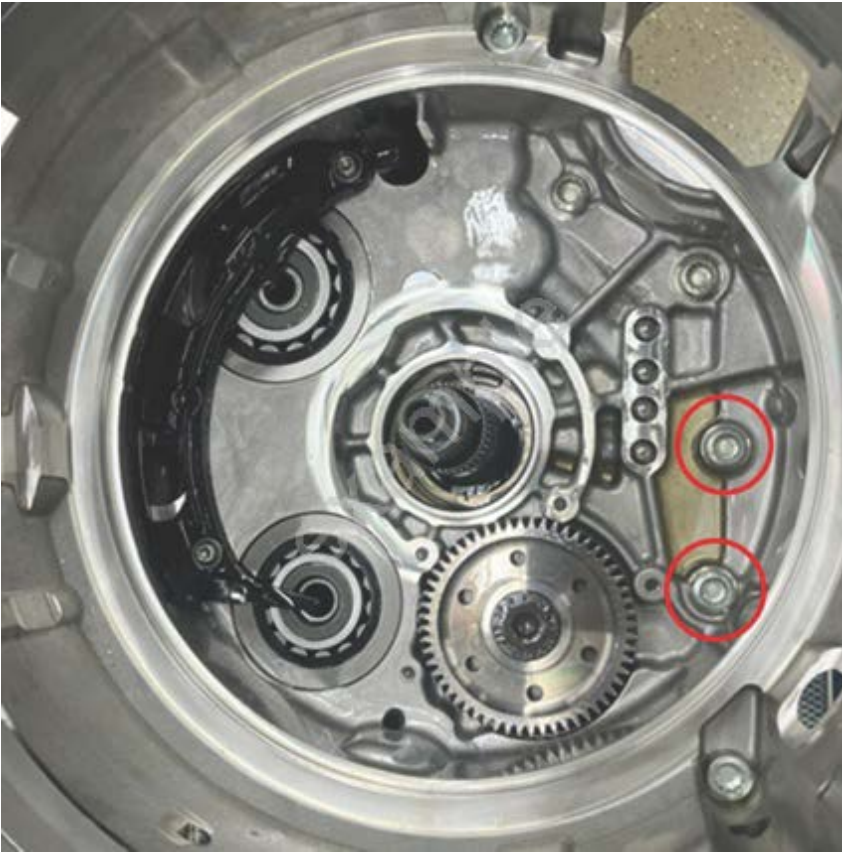
Şekil 7: Sökülmesi gereken DQ381 vites kutusu cıvataları (kırmızı daireler).

Sızdırmazlık yüzeyinin yırtılmasını önlemek için DQ381 vites kutusundaki cıvatalar (bkz. Şekil 7, kırmızı daireler) art arda ve tek tek sökölüp takılmalıdır.
