## Müşteri ifadesi / Atölye tespiti

#### Teknik açıklama

Veri yolu arıza teşhis ara biriminde donanım sorunu.

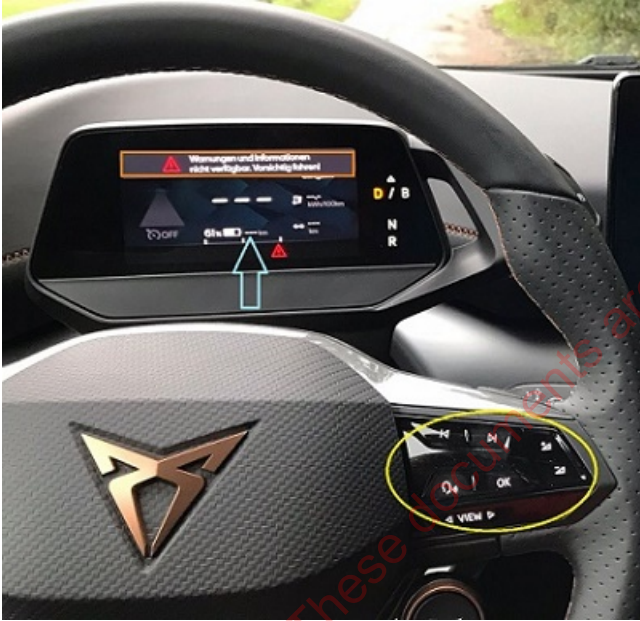
Resim 1: Gösterge panelinin ve direksiyon simidindeki kumanda elemanlarının görünümü.

- Sürücü ekranında aşağıdaki metin bildirimi görüntülenmektedir: *"Uyarılar ve bilgiler mevcut değil. Dikkatli sürün!"* (bakınız Resim 1, turuncu dörtgen).

- Sürücü ekranında, menzil üç çizgi ile gösterilmektedir (bakınız Resim 1, mavi ok).

- Çok fonksiyonlu direksiyon çalışmıyor ve çok fonksiyonlu tuşlar yanmıyor (bakınız Resim 1, sarı elipsler).

**Turuncu dörtgen:** Yazılı mesaj: *"Uyarılar ve bilgiler mevcut değil. Dikkatli sürün!"*.

**Sarı elipsler:** Çok fonksiyonlu direksiyondaki çok fonksiyonlu tuşlar (çalışmıyor/yanmıyor)

**Mavi ok:** Kalan menzilin 3 çizgi ile gösterilmesi

Veri yolu arıza teşhis ara birimi kontrol ünitesini (arıza teşhis adresi: 0019) arıza teşhis test cihazı ve aşağıdaki kontrol planı yardımıyla SEAT YP Kataloğu ve Atölye El Kitabı uyarınca değiştirin:

- Kendi kendine kontrol planı
- Arıza teşhise uyumlu cihazlar
- 0019 Veri yolu arıza teşhis arabirimi
- Görevler
- Kontrol ünitesinin değiştirilmesi
