**Müşteri ifadesi / Atölye tespiti****Müşteri şikayeti:**

İşlem no./Revizyon numarası:	Değişiklik tipi:
2040312/11	Değişiklik: <ul style="list-style-type: none"><li>Başlık bilgileri</li><li>Önlem</li><li>Faturalandırma bilgileri</li></ul>

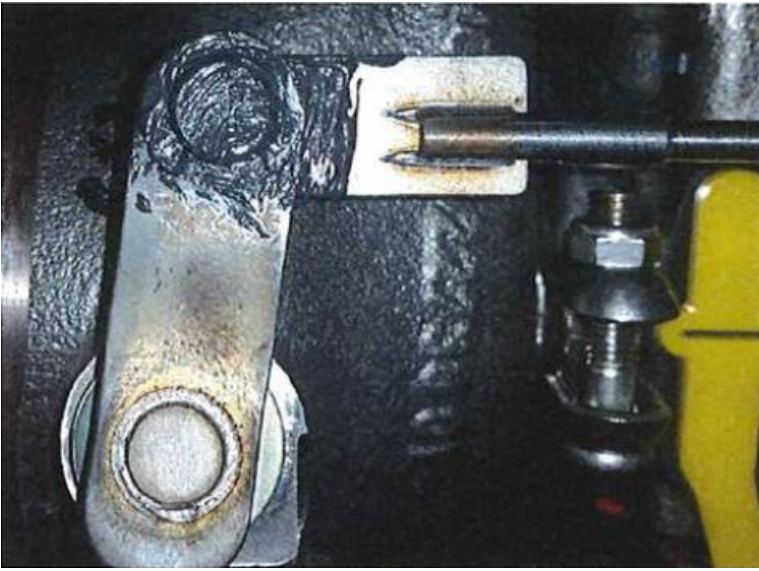
Resim 1: Wastegate klapesi ve turboşarj aktüatörü arasındaki bağlantı noktasının örnek görüntüsü.

- Ayrıca **mutlaka** Wastegate klapesi ve turboşarj aktüatörü arasındaki bağlantı noktası sıcak cıvata macunu ile YP No.: G 052 112 A3 (bakınız resim 1) kaplanmalıdır.

Wastegate klapesinde “zorlanma hissedilmesi” (turboşarj aktüatörü söküldükten sonra) egzoz turboşarjının arızalı olduğunu göstermez. Turboşarj aktüatörü sorunun kaynağı olduğu tespiti yapılıyorsa, turboşarjın değiştirilmesine gerek yoktur. Sadece turboşarj aktüatörü değiştirilmelidir.
