## Müşteri ifadesi / Atölye tespiti

## Teknik açıklama

Motor kontrol ünitesi yazılım güncellemesi.

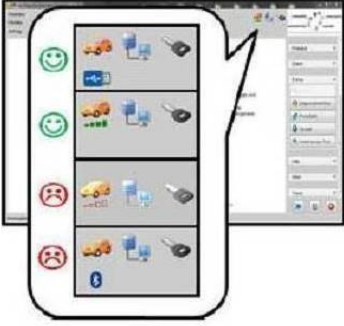
- Flaşlama hem USB kablosu hem de yeterli Wi-Fi sinyali ile gerçekleşebilir.
- Yetersiz Wi-Fi alışımda bir uyarı görüntülenir (bkz. resim 1) ve USB kablosu kullanılmalıdır.
- Bluetooth kullanımına halen izin verilmemektedir.
- USB kablosunu bağlamak için arıza teşhis yuvasından frekans başlığı dışarı çekilmelidir!
- Kablosuz başlık takılıken USB kablosu bağlanırsa, iletişim yine de Bluetooth üzerinden sağlanır.

Resim 1: Wi-Fi / Bluetooth üzerinden alışı yeterli veya yetersiz olması durumunda bilgilendirme sembollerinin örnek görünümü.
