**Müşteri ifadesi / Atölye tespiti****Müşteri şikayeti:**

**Atölye tespiti:**

- Aracın atölye ziyaretinde (onarım, bakım, vb.) bir kavrama sesi tespit edilmektedir. Ses, muhtemelen şanzımanın ayırma yatağından geliyor.

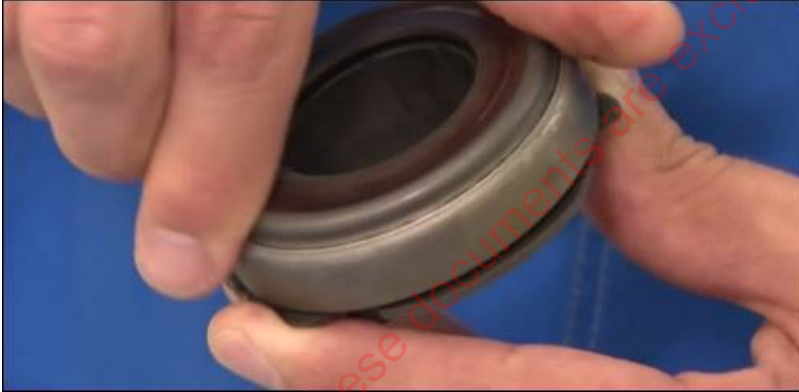
**Resim 1:** Kontrol için ayırma yatağının tutamağı

- Ayırma yatağını her iki elle sıkıca tutun (bkz. resim 1).

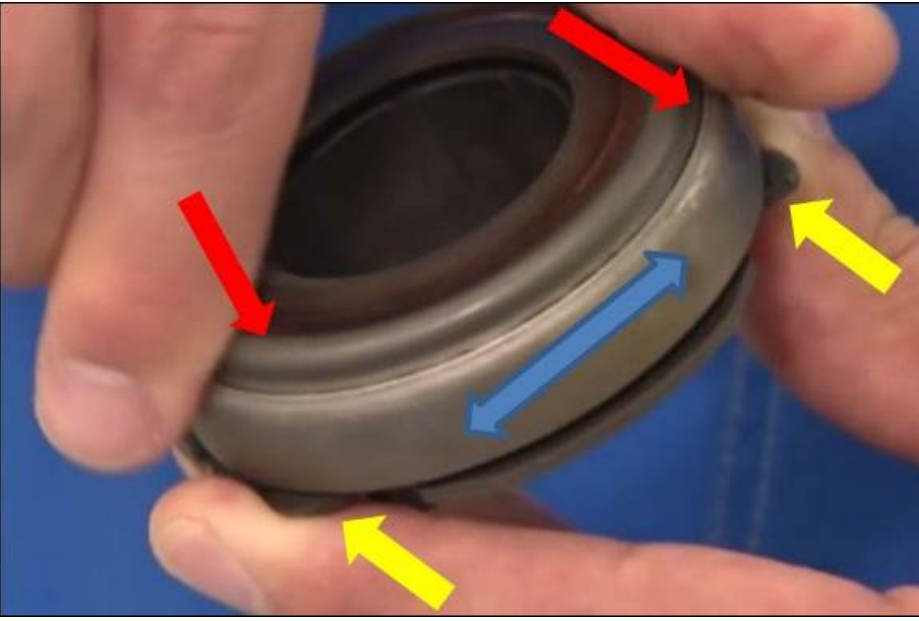
**Resim 2:** Ayırma yatağı kontrolünde izlenecek yol

- Ayırma yatağı zor dönüyorsa veya bazı yerlerde bloke oluyorsa, zarar görmüştür ve değiştirilmesi gerekiyor.
- Ayırma yatağı sorunsuz şekilde dönüyorsa, normal durumdadır ve değiştirilmesi gerekmez.

- Ayırma yatağının dış bileziğini bir eliniz ile sıkıca tutun (bakınız resim 2, sarı ok). Diğer ayırma yatağına ait iç bileziğe aksel olarak yük bindirilir ve döndürülür. Eş zamanlı olarak iç bilezik ileri geri çevrilir (bkz. resim 2, kırmızı oklar ve çift mavi ok).
