Müşteri ifadesi / Atölye tespiti**! NOT**

Bu şikayet yalnızca Ekipman No: 8AR ve "07xx ve 08xx" yazılımına sahip radyo navigasyon sistemini etkilemektedir.

Teknik açıklama

Bilgi elektroniği sistemi kontrol ünitesinde yazılım sorunu (arıza teşhis adresi: 005F).

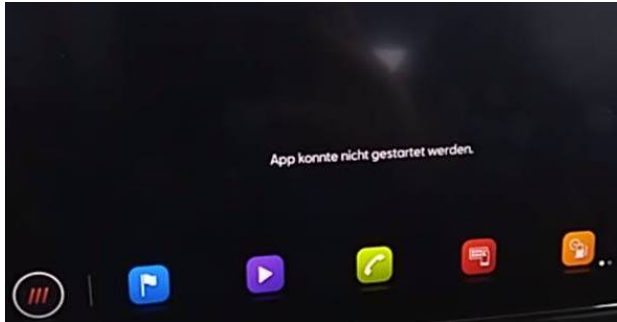
Şekil 1

- Online medya: AppleMusic veya Tidal kullanıcı hesaplarına giriş yapılamıyor.
- Connect uygulaması bazen çalışmıyor
- Birincil kullanıcı ("Birincil kullanıcı olma") oluşturulamıyor.
- Navigasyon anonslarının çevirisi/ses çıktısı yanlış.
- Gizlilik ayarları konfigüre edilemiyor. Gizlilik modu devre dışı bırakılmıyor/doğru şekilde tamamlanmıyor.
- Birincil kullanıcı ("Birincil kullanıcı olma") oluşturulamıyor/doğru şekilde tamamlanmıyor. Radyo ve navigasyon sisteminin ekranında sürekli aşağıdaki mesajlardan birisi gösteriliyor:
 - "Uygulama çalıştırılmıyor" (bkz. Şekil 1).

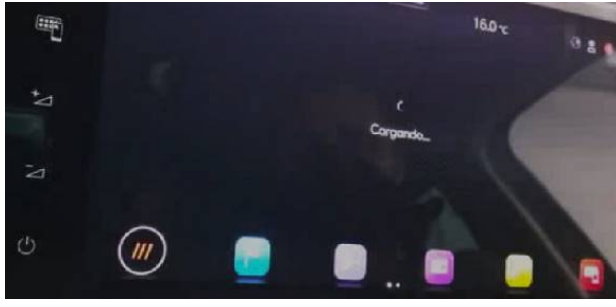
Şekil 2

- "Yükleniyor..." (bkz. Şekil 2).
