**Müşteri ifadesi / Atölye tespiti****Müşteri şikayeti:**

Öge no./Revizyon no.:	Değişiklik tipi:
2072249/1	İlk yayın.
<b>NOT</b> Aşağıdaki revizyonun tek nedeni TPI başlık bilgisindeki değişiklikler ise, bu tablonun içeriği değiştirilmez.

#### Teknik açıklama

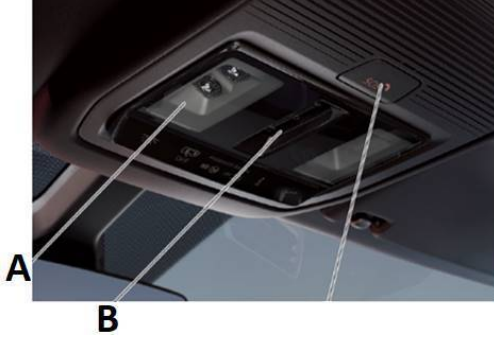
- Tavan penceresi düğmesi arzu edilen yönde kaydırıldığında gerektiği gibi çalışmıyor (bkz. Şekil 1).

Şekil 1: Tavan penceresi panjur kontrol paneli ve tavan lambası örneği.

LED ortam iç aydınlatma kontrol modülünün iç bileşenlerinin bir tanesinde kaynak sapması.

- Lütfen LED ortam iç aydınlatma kontrol modülünü, SEAT Atölye El Kitabına ve SEAT Orijinal Parça Kataloğunda yer alan bilgilere göre değiştirin.

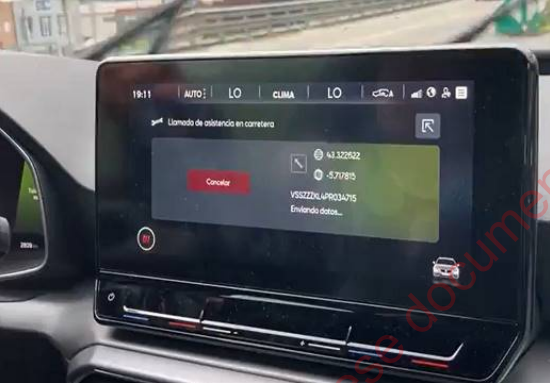
- Tavan lambaları basıldığında düzgün açılıp kapanmıyor.
- Işık modülündeki dokunmatik tuşlar dokunulduğunda çalışmıyor.
- Tavan lambaları basılmadan açılıp kapanıyor.
- Müşteri servisi ve/veya yol desteği çağrısı, tavan modülündeki tuşlara basılmaksızın kendiliğinden etkinleşiyor (bkz. Şekil 2 ve 3).

Şekil 2: Bilgi-eğlence sistemi ekranında yol destek çağrısı örneği.

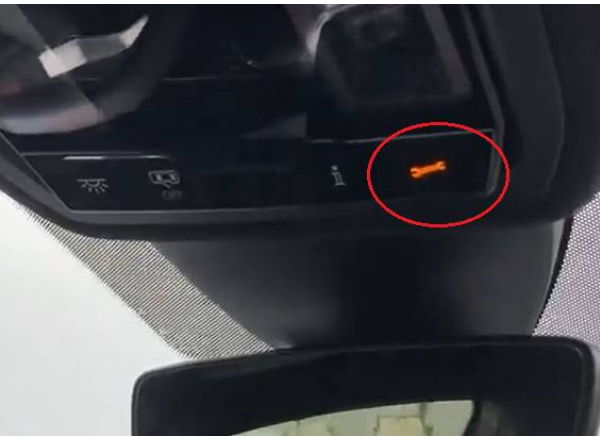
Şekil 3: Tavan modülünde etkinleşmiş yol desteği çağrısı örneği (kırmızı oval).
