## Müşteri ifadesi / Atölye tespiti

Elektronik merkezi elektrik yazılımında sorun (merkezi elektrik kontrol ünitesi, BCM) arıza teşhis adresi: 0009).

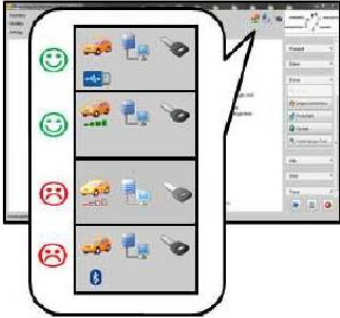
Yetersiz WLAN alışımda bir uyarı görüntülenir (bkz. resim 1) ve USB kablosu kullanılmalıdır.

**Resim 1:** WLAN / Bluetooth üzerinden alışı yeterli veya yetersiz olması durumunda bilgilendirme sembollerinin örnek görünümü.
