Müşteri ifadesi / Atölye tespiti

Teknik açıklama

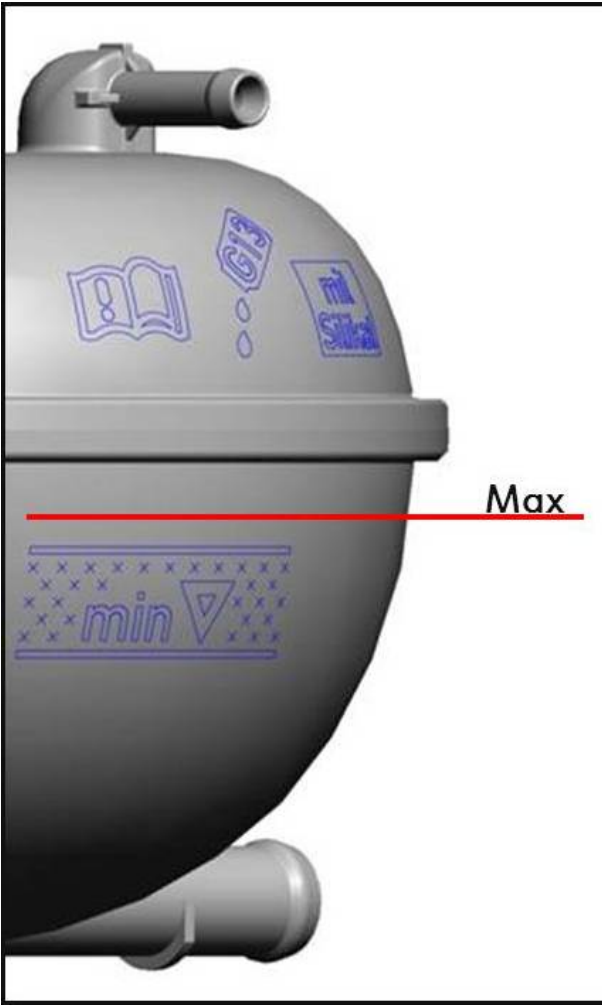
Standart ilave dolum veya soğutma sıvısı sistemi içerisinde daha önceden uygulanan onarım nedeniyle doldurma veya ilave dolum sonucu motorun soğutma sıvısı sisteminde artık hava kalabilir.

NOT Artık havanın tahliye edilmesiyle soğutma sıvısı genişleme kabındaki soğutma sıvısı seviyesi minimumun altına iner. Soğutma sıvısı seviyesi azami 25.000 km'lik veya daha çok üzerinde olan bir kilometre aralığında düşebilir. Soğutma sıvısı seviyesinin artık hava nedeniyle birçok kez düşebileceğini dikkate alın.

Resim 1: Soğutma sıvısı genişleme kabındaki "Max" işaretinin örnek görünümü.

- Bir sızıntı tespit edilirse soğutma sıvısı sistemi, SEAT Atölye El Kitabının talimatları uyarınca onarılmalıdır. Ancak bu durumda onarım giderleri bu TPI üzerinden faturalandırılmaz.
- Herhangi bir sızıntı tespit edilmezse soğutma sıvısı (bkz.→ **OP notları**)soğutma sıvısı genişleme kabındaki "Max" işaretine (bkz. Resim 1, kırmızı çizgi) ilave edilmelidir.
