## Müşteri ifadesi / Atölye tespiti

### Müşteri şikayeti:

- Bir çarpışma sonrasında, aracın 48V aküsüne voltaj uygulanmaz.

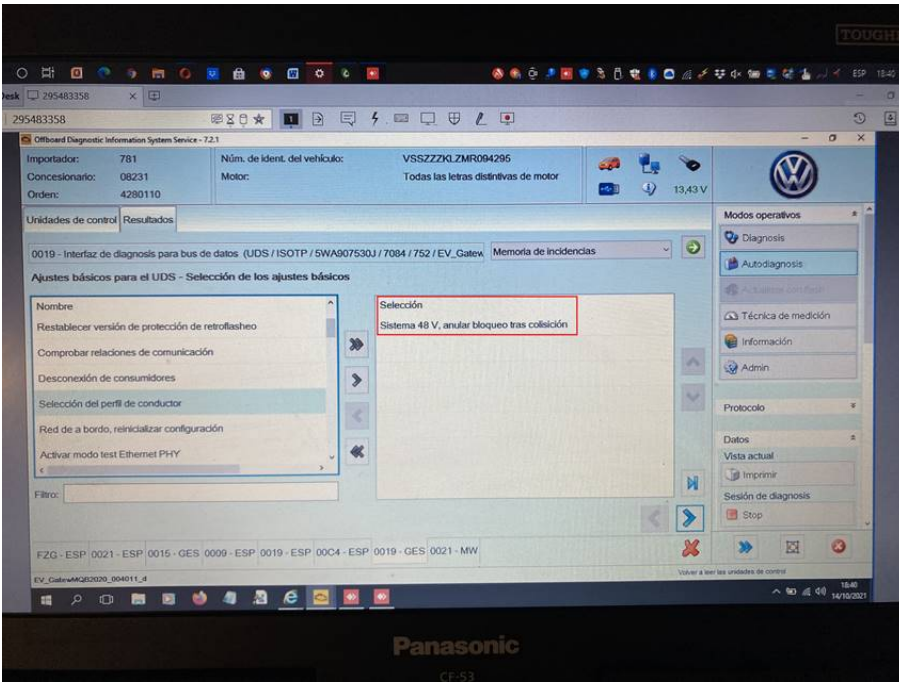
**Resim 1:** Arıza teşhis cihazının ekranının aşağıdaki seçenek ile örnek görünümü "48 V sistem, çarpışmadan sonra kilit açma" (kırmızı dörtgen)

- Arıza teşhis test cihazını kullanarak, **veri yolu arıza teşhis arayüzünde** (arıza teşhis adresi 0019) "48 V sistem, çarpışmadan sonra kilit açma" seçeneğini uygulayınız (bkz. Şekil 1).

- Bu önlem alındıktan sonra, 48 V akünün kontaktörleri kapatılarak voltaj yeniden etkinleştirilebilir.
