## Müşteri ifadesi / Atölye tespiti

### Müşteri şikayeti:

- Manevra yaparken aracın ön kısmından takırtı veya gacırtı sesleri duyuluyor.
- Sesler, direksiyon döndürüldüğünde aracın ön kısmında, ayak bölmesinde, direksiyon alanında, direksiyon kolunu ve direksiyon mili alanında meydana geliyor.

### Teknik açıklama

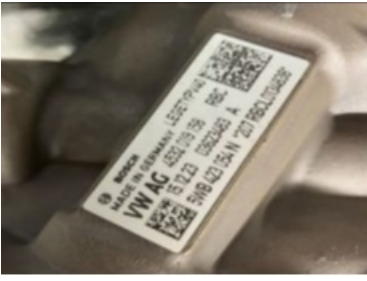
Resim 1: Servo direksiyon dişli kutusu parça numarasının örnek görünümü

<b>NOT</b>
Bu TPI'daki önlem gerçekleştirildikten sonra servo direksiyon dişli kutusu ve elektrik motoru YP numarasının mümkün olduğunca iyi odaklanmış ve net fotoğraflarına içeren bir DISS bildiriminde bulunulmalıdır (bkz. Resim 1 ve Resim 2). Sağdan direksiyonlu araçlarda, elektrik motorunun parça numarası (Resim 2) görülemeyebilir veya üstü kapatılmış olabilir. Resim 2 elde edilemiyorsa kabul edilebilir minimum gereksinim olarak Resim 1 sunulmalıdır.

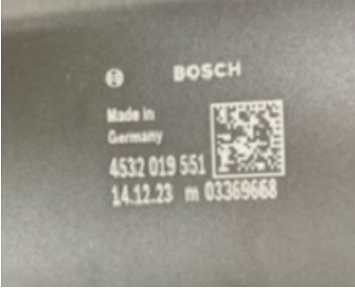
Resim 2: Servo direksiyon dişli kutusu elektrik motoru parça numarasının örnek görünümü

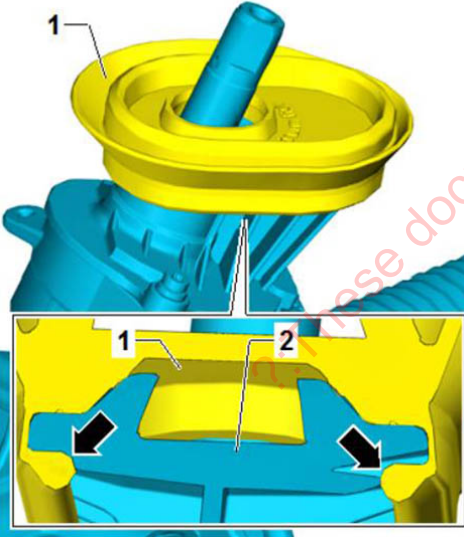
Resim 12

Direksiyon dişli kutusunu üniversal mafsala yerleştirirken contanın direksiyon dişli kutusu montaj flanşına düz bir şekilde yerleşmesine (deformasyon olmadan) mutlaka dikkat edin. Ayak bölmesine hizalanan açıklık kusursuz bir şekilde kapanmalıdır. Aksi takdirde yine su girebilir ve ses tekrardan meydana gelebilir.

- Direksiyon dişli kutusundaki contayı değiştirin (bkz. Resim 12, pozisyon 1).
