Müşteri ifadesi / Atölye tespiti

Teknik açıklama

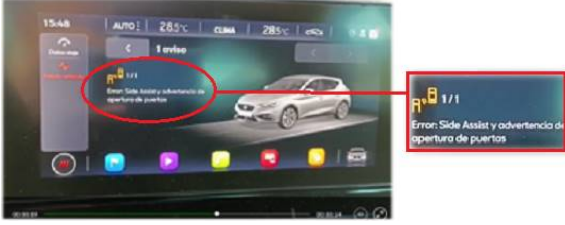
- Araç çalıştırılırken veya "Yan Asistan" işlevi (kör nokta asistanı) etkinleştirilirken gösterge paneli ekranda aşağıdaki mesaj görüntüleniyor (bkz. Şekil 1): **"Hata: "Yan Asistan ve kapı açılma uyarısı".**

Şekil 1: Gösterge panelindeki uyarı mesajı örneği.

- Gösterge panelindeki bu hata uyarısına rağmen sistem düzgün çalışıyor.

- Bildirilen sorun tekrar oluşturulabilir niteliktedir.
- Şerit Asistanı kontrol ünitesine (arıza teşhis adresi: 003C) aşağıdaki vaka bellekleri kaydedilmiştir (pasif/geçici):
 - C136015** - Şerit Asistanı uyarı lambası sağ dış ayna - Arıza açık devre/kısa devre. Semptom: 1572892
 - C1361F0** - Şerit Asistanı uyarı lambası sol dış ayna - Arıza açık devre/kısa devre. Semptom: 1572895

Dış ayna uyarı LED'lerindeki yüksek voltaj ve 12 V aküdeki düşük voltaj nedeniyle Şerit Asistanı kontrol ünitesinde, düzgün çalışmaya devam etmesine rağmen bir hata belirebilir.

Bu durum, ortam sıcaklıkları düşükken daha kolay tekrar oluşturulabilir.

- "Atölye tespitleri" bölümünde belirtilen yukarıdaki vaka bellekleri kaydedilirse, arıza teşhis adresi 003C'de **"SWK - Yazılım konfigürasyon"** işlevini gerçekleştirin. Böylelikle kontrol ünitesi en güncel hedef veri paketine sahip olacaktır.

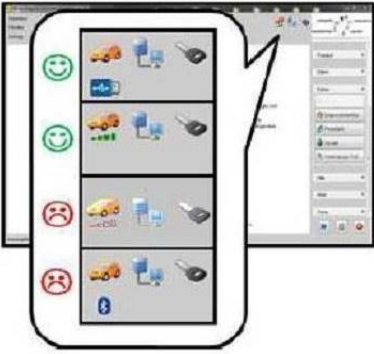
- Yazılım konfigürasyon (SWK) USB kablosu kullanılarak gerçekleştirilebileceği gibi, sinyal yeterince güçlüyse WiFi üzerinden de gerçekleştirilebilir.
- WiFi sinyali yeterince güçlü değilse bir not belirir (bkz. Şekil 2) ve bu durumda USB kablosu kullanmak gerekir.
- Bluetooth kullanımına hala izin verilmemektedir.
- USB kablosunu takmadan önce, arıza teşhis ünitesinin telsiz iletişim terminalini çıkarın!
- Telsiz iletişim terminali çıkarılmadan USB kablosu takılırsa, iletişim Bluetooth üzerinden sağlanır.

Şekil 2: Bluetooth /WiFi sinyalinin yeterli ve yetersiz güçte olduğu durumlarda beliren bilgi simgelerine örnekler.
