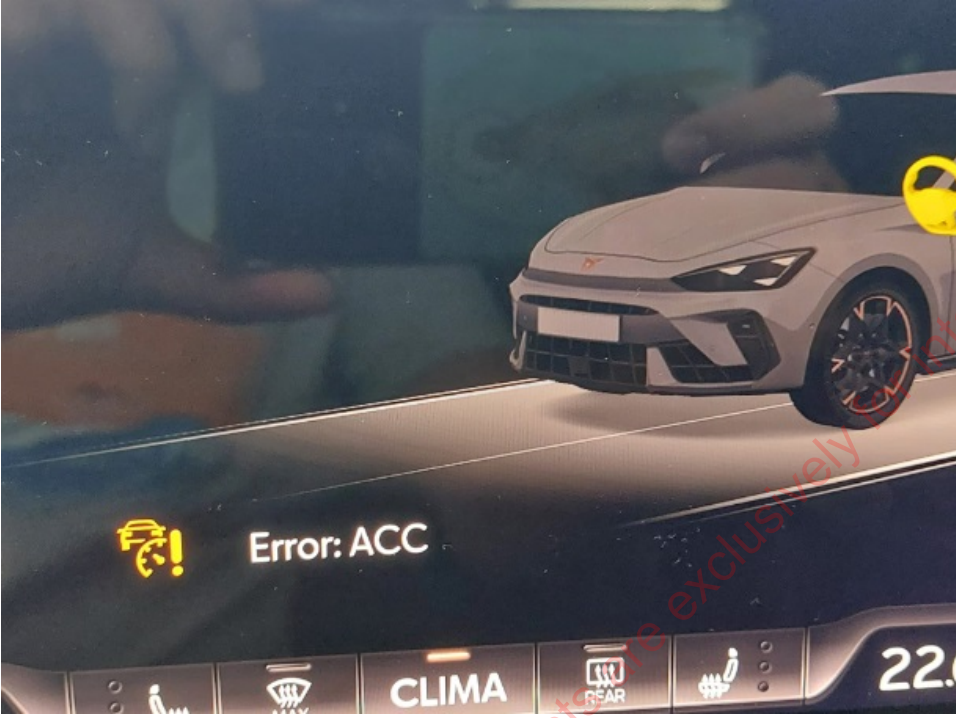
Ön araç kapıları bazen açılmıyor.

- Hata: ACC

**Resim 1:** Belirtilen semptomun örnek görünümü "Hata: ACC"

Açıklanan semptomları gidermek amacıyla yazılım paketinin, "PV2+" sürümüne güncellenmesi gerekmektedir. Bu amaçla, "Baseline güncellemesi PV2+" eki altında açıklanan prosedür kullanılmalıdır.

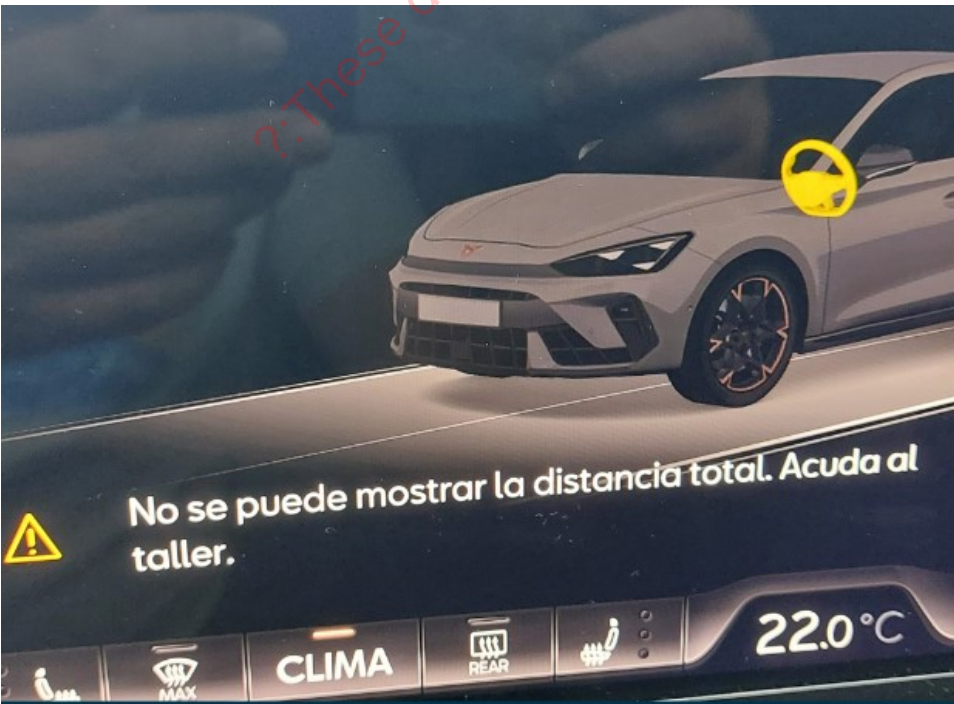
- Katedilen toplam mesafe gösterilemiyor. Yetkili servise gidin.

**Resim 2:** Belirtilen semptomun örnek görünümü "Katedilen toplam mesafe gösterilemiyor. Atölyeyi ziyaret edin".

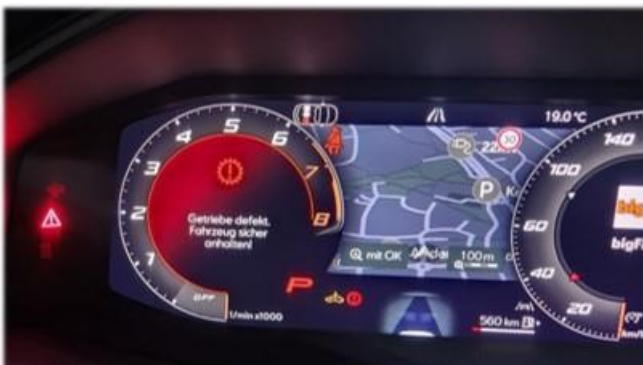
Kalkış yapmayı denerken sürüş kademesine geçilemiyor ve şanzıman "N" veya "P" konumunda kalıyor.

- Gösterge panelinde ve ayrıca radyonun bildirim alanında "Şanzıman arızalı" mesajı beliriyor.

Resim 5: Belirtilen semptomun örnek görünümü "Şanzıman arızalı"
