Müşteri ifadesi / Atölye tespiti**Müşteri şikayeti:**

Teknik açıklama

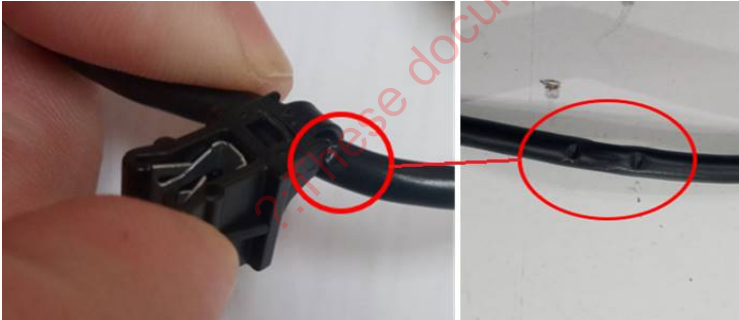
- Bildirilen sorun tekrar oluşturulabilir niteliktedir.
- Hava yastığı kontrol ünitesine aşağıdaki vaka belleklerinden biri veya her ikisi (geçici/kalıcı olarak) kaydedilmiştir (arıza teşhis adresi 0015):
 - B100A1B** - Yolcu tarafı hava yastığı fitili - Rezistans çok yüksek.
 - B100B1B** - Sürücü tarafı hava yastığı fitili - Rezistans çok yüksek.

Ön koltuk tarafı hava yastığı adaptör kablosu seti, tutma klipsinden gelen aşırı basınçtan etkilenerek (bkz. Şekil 1 ve 2) dahili kablo arızasına neden olmaktadır.

Şekil 1: Tutma klipsinden etkilenen ön koltuk tarafı hava yastığı adaptör kablosu setinin görünümü.

- Etkilenen ön koltuğun yan hava yastığı adaptörüne ait kablo setini değiştirin, orijinal parça referansı: 6F0.971.582 ve aynı zamanda orijinal parça referansı: N 108 676 01, bkz. Şekil 3, No. 2 sarı ile işaretli) öğelerini SEAT Atölye El Kitabına göre talep edin.

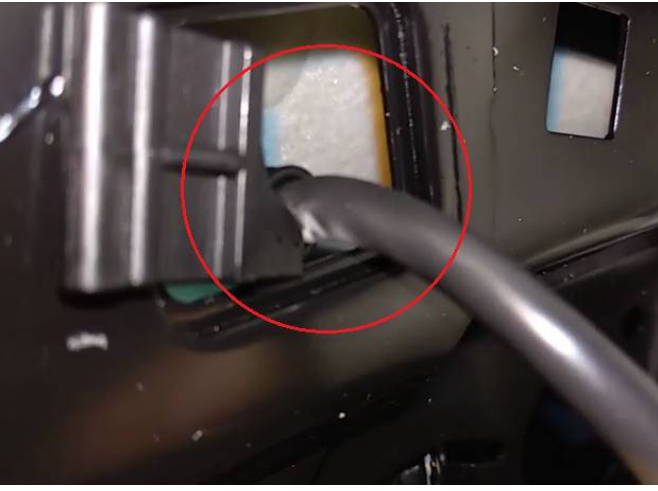
Şekil 2: Tutma klipsli ön koltuk tarafı hava yastığı adaptör kablosu setinin (kırmızı daire) etkilendiği yerin görünümü.

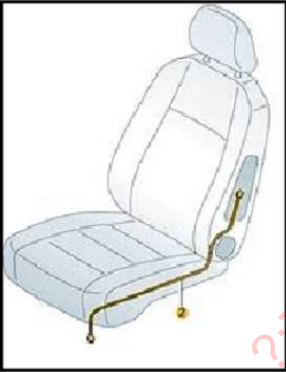
Şekil 3: Ön koltuk tarafı hava yastığı adaptör kablosu setine örnek (sarı ile işaretli No. 2).

- Son olarak, arıza teşhis ekipmanını kullanarak hava yastığı kontrol ünitesinde kayıtlı vaka kayıtlarını silin (adres 0015) ve arızanın çözümünü kontrol edin.
