İşlem No./Revizyon numarası:	Değişiklik tipi:
2066059/15	Değişiklik: <ul style="list-style-type: none"><li>Önlem</li></ul>
<b>NOT</b> Eğer revizyon sadece teknik servis bülteninin (TPI) başlığındaki verilerle sınırlıysa bu durumda tablo içeriği değişmez.

Motor kontrol ünitesi yazılım güncellemesi.

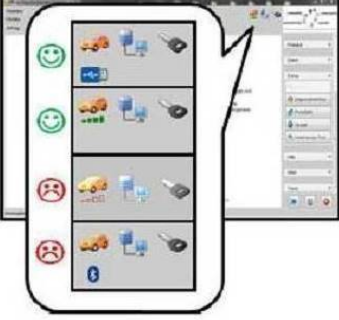
- Flaşlama hem USB kablosu hem de yeterli WiFi sinyali ile gerçekleşebilir.
- Yetersiz WiFi alışımda bir uyarı görüntülenir (bkz. resim 1) ve USB kablosu kullanılmalıdır.
- Bluetooth kullanımına halen izin verilmemektedir.
- USB kablosunu bağlamak için arıza teşhis yuvasından frekans başlığı dışarı çekilmelidir!
- USB kablosu frekans başlığı takılıken bağlandığında iletişim yine de Bluetooth üzerinden gerçekleşiyor.

**Res. 1:** WiFi / Bluetooth üzerinden alışı yeterli veya yetersiz olması durumunda bilgilendirme sembollerinin örnek görünümü.
