Müşteri ifadesi / Atölye tespiti

Bazen, çok yüksek/yaz ortam sıcaklıklarında, bağlantı kutusu kontrol ünitesindeki bir yarı iletken modül arızalanabilir (arıza teşhis adresi: 0009). Bunun sonucunda bağlantı kutusu kontrol sürekli veri yolu beklemesi modunda olur ("etkinleştirilemez").

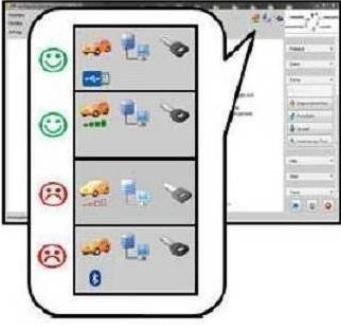
- Yazılım güncellemesi USB kablosu kullanılarak gerçekleştirilebileceği gibi, sinyal yeterince güçlüyse Wi-Fi üzerinden de gerçekleştirilebilir.
- Wi-Fi sinyali yeterince güçlü değilse bir not belirir (bkz. Şekil 1) ve bu durumda USB kablosu kullanmak gerekir.
- Bluetooth kullanımına hala izin verilmemektedir.
- USB kablosunu takmadan önce, arıza teşhis ünitesinin telsiz iletişim terminalini çıkarın!
- Telsiz iletişim terminali çıkarılmadan USB kablosu takılırsa, iletişim Bluetooth üzerinden sağlanır.

Şekil 1: Bluetooth /Wi-Fi sinyalinin yeterli ve yetersiz güçte olduğu durumlarda beliren bilgi simgelerine örnekler.
