Teknik açıklama

Aktif karbon filtre hattında parça (körüklü boru) kaynaklı sorun.

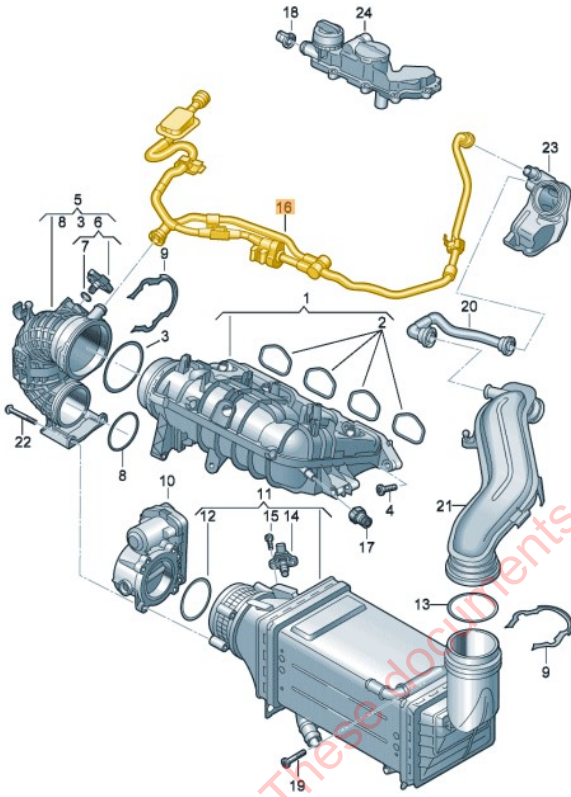
- Şikayete neden olan durum tespit edilebiliyor.
- Sesler motor bölgesinde aktif karbon filtresi hattı (körüklü boru) (Resim 1, numara 16/ sarı çerçeve içine alınan yere bakın) tarafından oluşmaktadır.

Resim 1: 16 numaranın örnek görünümü (sarı renkle vurgulanmıştır): Aktif karbon filtre hattı (Kıvrımlı boru)

Bu şikayetten sadece motor bölümünde 05E.133.366.CQ YP numarasına sahip aktif karbon filtre hatları (körüklü borular) etkilemektedir.

1. Motor bölümündeki aktif karbon filtre hattı (kıvrımlı boru) YP numarasının kontrol edilmesi
2. Motor bölümündeki aktif karbon filtre hattının (gerektiğinde) değiştirilmesi

- "Aktif karbon filtre hattını (körüklü boru) Atölye El Kitabı/YP Kataloğu gereğince değiştiriniz.

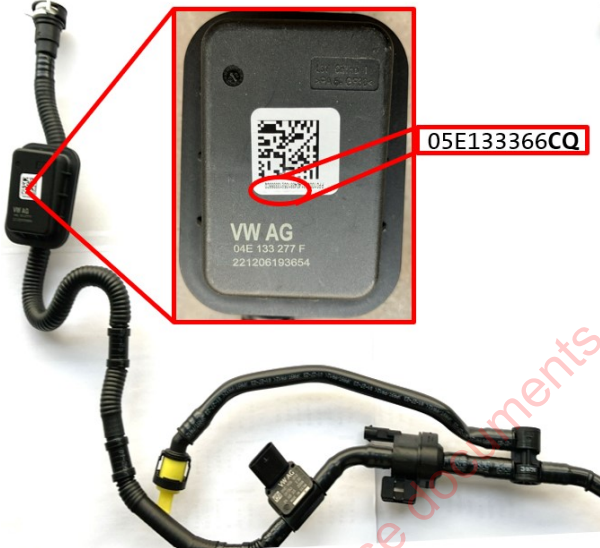
- "Motor bölümündeki aktif karbon filtre hattı (körüklü boru) YP numarasının kontrol edilmesi (bkz. Resim 2).

Resim 2: Aktif karbon filtre hattı (körüklü boru) YP numarasının örnek görünümü

Bu TPI sadece, aşağıdaki 05E.133.366.CQ YP numarasına sahip bir aktif karbon filtre hattının (körüklü boru) takılı durumunda geçerlidir.

- 05E.133.366.BK YP numaralı bir aktif kömür filtre hattı (körüklü boru) takılıysa, bu TPI kapsamında bulunmaz.
- Aktif karbon filtre hattının (körüklü boru), gereksiz yere değişimi geri faturalandırılacaktır.

- Sesler, kesin olarak motor bölümündeki aktif karbon filtre hattından (kıvrımlı boru) meydana geliyorsa ve motor bölümüne YP numarası: 05E.133.366.CQ takılıysa, "Madde 2'ye ilişkin" ile devam edilir.
