Müşteri ifadesi / Atölye tespiti

Deri koltuk kılıfında görsel sorunlar (kat yerleri).

- LEON (KL): MY22, MY23, MY24
- CUPRA LEON (KU): MY23, MY24
- CUPRA FORMENTOR (KM): MY22, MY23, MY24

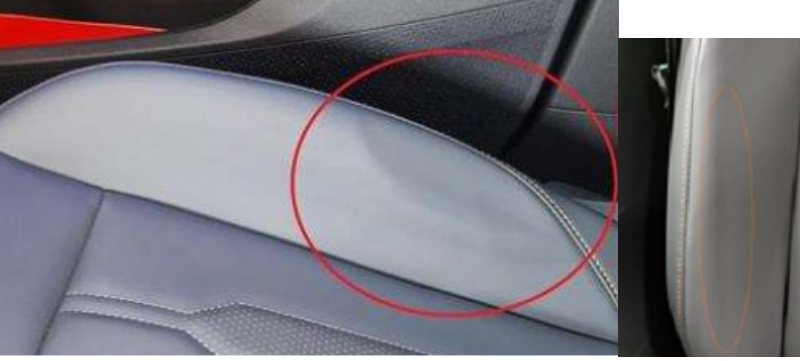
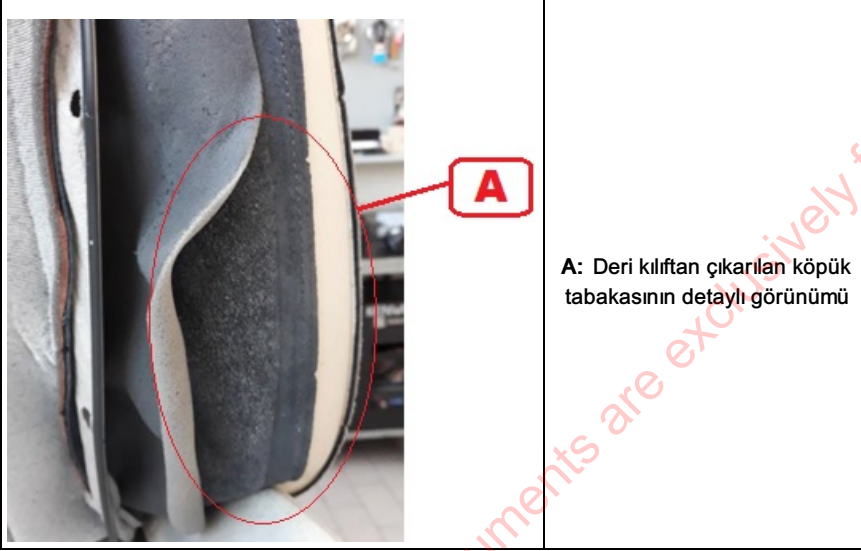
DURUM 1:

Deri kılıfın altındaki köpük tabakası gevşemiş ve ilk bakışta fark edilecek bir yükseltiye sebep olmaktadır. Yukarıdaki resimde kırmızı daire içine alınmış semptomu bakın. Sadece böyle bir durumda ilgili koltuk kılıfının, YP kataloğu ve Atölye El Kitabı gereğince değiştirilmelidir.

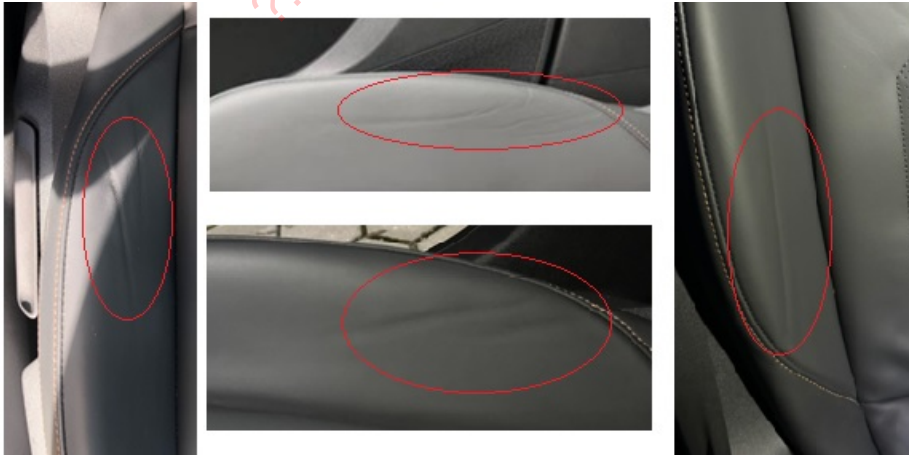
DURUM 2:

Deri kılıfta, yüzeysel sorunlar görülebilmektedir. Bu durumda aşağıdaki yöntemi izleyin. Bu sebeple parça değişimi önerilmemektedir.

Onarım işlemi, etkilenen bölgenin buharla yumuşatılmasıyla düzeltilir. Bu sırada deri koltuk kılıfı, buhar fırçasının sıcak yüzeyiyle temas etmemelidir.

Buharın etki süresini dikkate alın. Aşırı sıcaklık sebebiyle, derinin etkilenme riski bulunur.

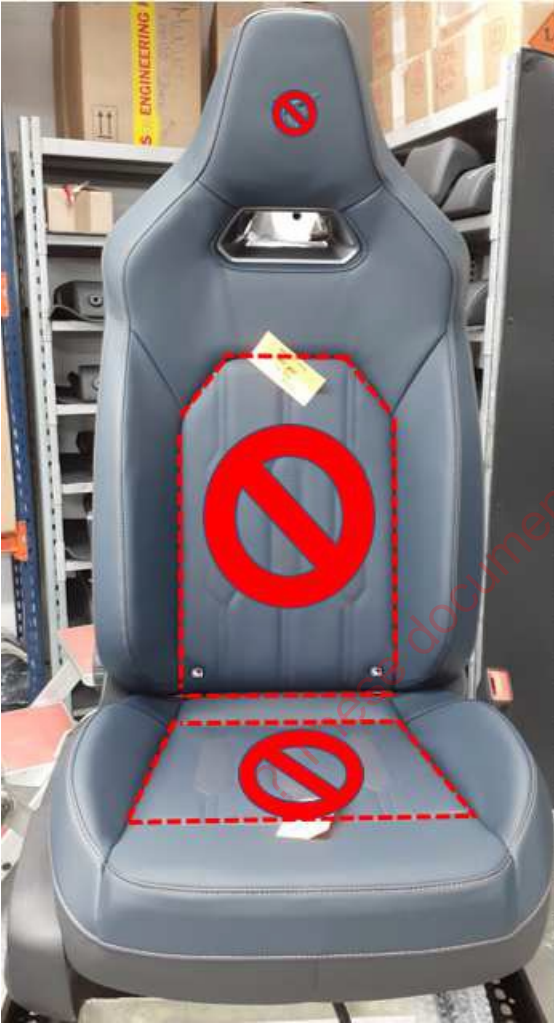
Resim 1: Ön koltuklarda, buhar uygulanmaması gereken kısımların görünümü.

Delikli bölgelere ve logo kısmına buhar uygulanmamalıdır.

Onarım işleminin sonucu, teknik açıdan başarısız kabul edilebilecek şekilde sonuçlanırsa veya şikayet Resim 1 veya 2'de gösterilen kısımlardan birinde ise, ilgili kılıf değiştirilmelidir.
