## Teknik açıklama

Farklı metal saclar arasındaki bağlantı (dikiş) sızdırmazlığının yetersiz olması, A direği alanında aracın içine su girmesine neden olur. Elektrik kontakları korozyon yaptığından, bu durum T17 soket bağlantısı üzerinde olumsuz bir etki yaratır.

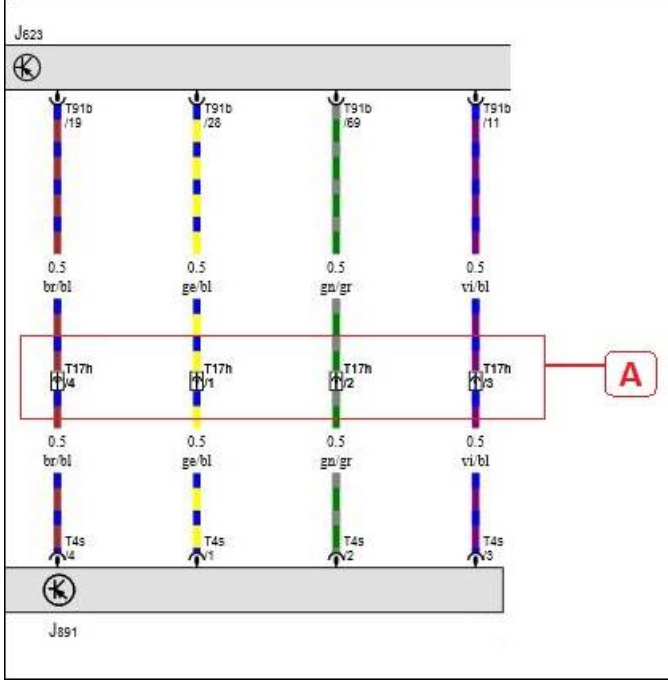
Resim 1: Akım şemasının örnek görünümü, Soket bağlantısı T17\*.

A: Motor kontrol ünitesi -J623- ile redüksiyon sıvısı ısıtıcı kontrol ünitesi -J891- arasındaki soket bağlantısı T17\*

- Sürücü veya ön yolcu ayak boşluğunun altındaki ilgili A direği kaplamasını çıkarın.
- İç mekanın alt kısmında bulunan soket bağlantısını ayırın.
- T17\* soket bağlantısının tüm kontaklarını ayırın. Soket kontaklarında nem veya korozyon olup olmadığını kontrol edin (bkz. Resim 2 ve 3).
- Şayet mevcutsa, tüm korozyonlu soket kontaklarını, SEAT VAS 1978 B kablo demeti onarım seti vasıtasıyla değiştirin.
- Elektrik tesisatı onarıldıktan sonra, Madde 3 ile devam edin.

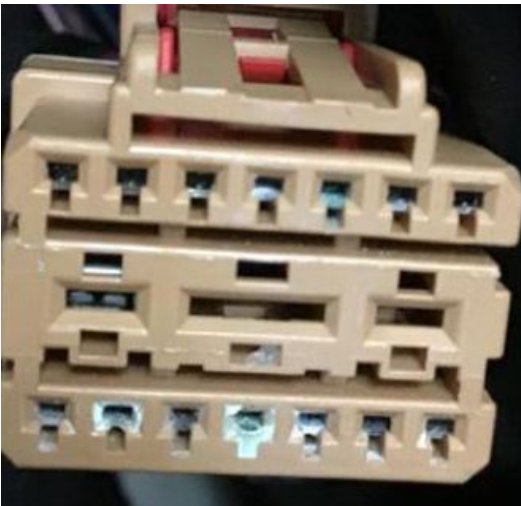
**Resim 2:** Soket bağlantısına ait örnek görünüm. Kontaklar bariz şekilde korozyon belirtileri göstermektedir.

- Bir veya daha fazla soket bağlantısı kontağına su sızıntısı veya korozyon olduğunu fark ederseniz (bkz. Resim 2 ve 3), nemi giderin. Müteakiben, soket bağlantısının tüm korozyona uğramış kontakları, onarım hatları ve SEAT VAS 1978 B kablo demeti onarım seti ile değiştirin.
- Elektrik tesisatı onarıldıktan sonra, Madde 3 ile devam edin.

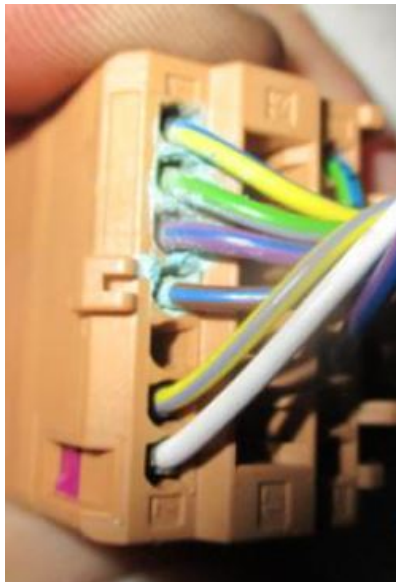
**Resim 3:** Soket bağlantısına ait örnek görünüm. Kontaklar bariz şekilde korozyon belirtileri göstermektedir.

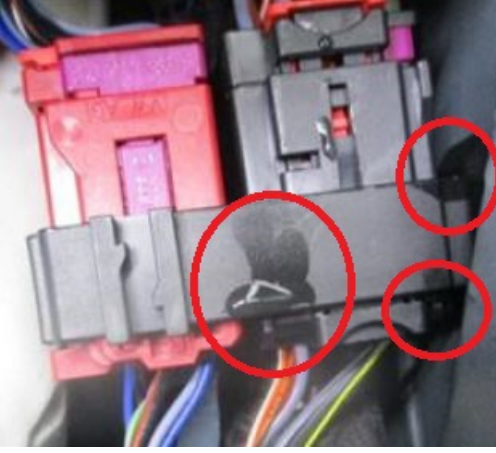
- Elektrik soket bağlantılarına su girip girmediğini (bkz. Resim 4) veya nemden kaynaklanan korozyon bulunup bulunmadığını kontrol edin.

**Resim 4:** Soket bağlantısı yüzeyinde su damlalarının veya nem izlerinin bariz olarak görüldüğü örnek görünüm (kırmızı daireler).

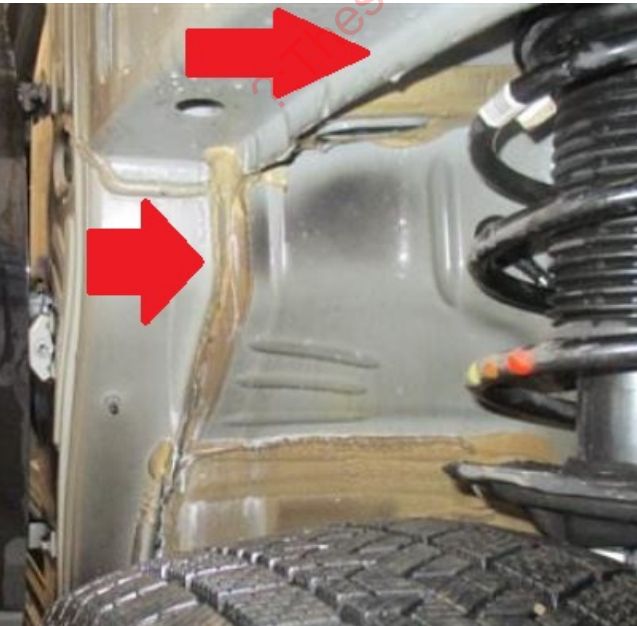
**Resim 5:** Su sızıntısının olası başlangıç yerinin örnek görünümü

- Sızıntı belirlendikten sonra, YP Kataloğu ve Kaporta Atölye El Kitabında bulunan bilgilere göre kaportanın sızdıran bölgelerine sızdırmazlık sıvısı sürün (bkz. Resim 8 ve 9).

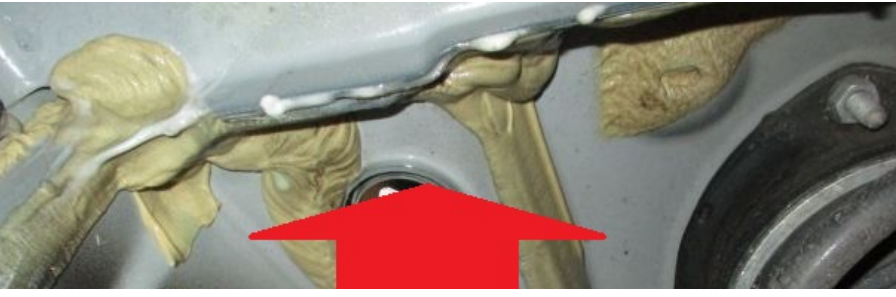
**Resim 6:** Su sızıntısının olası başlangıç yerinin örnek görünümü

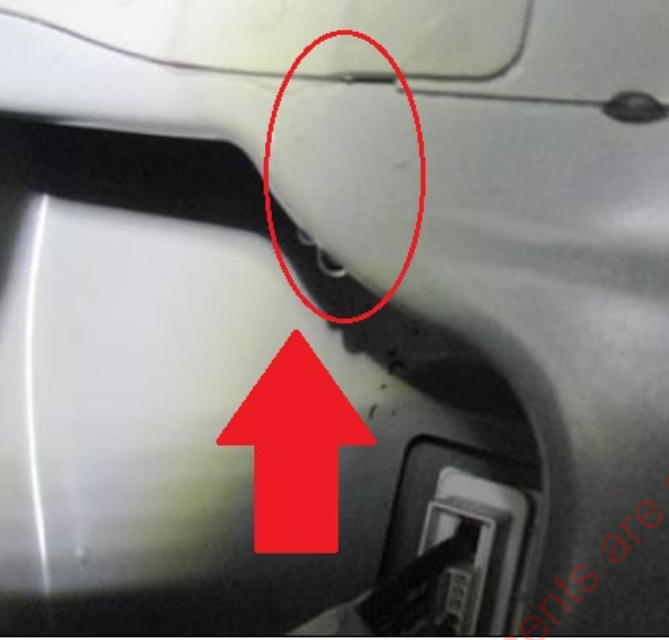
Şüphe durumunda, giriş yerini belirlemek amacıyla bir sızıntı kontrolü gerçekleştirin. Dış kısma su püskürtün ve aracın içinde nem veya su bulunup bulunmadığını kontrol edin (bkz. Resim 7).

**Resim 7:** Araç iç kısmı alt tarafında nem izleri bulunan örnek görünüm.

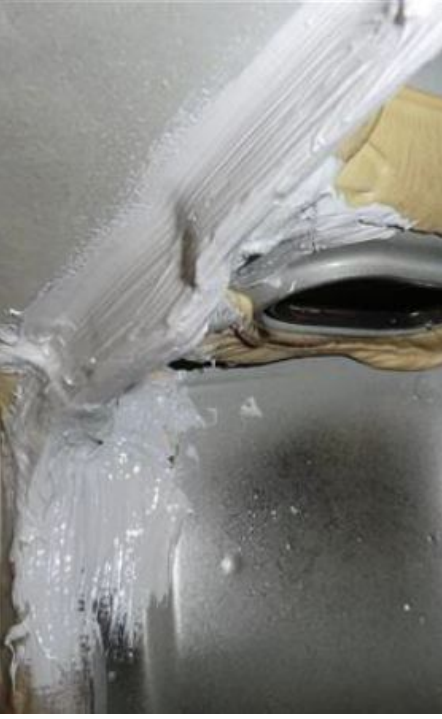
**Resim 8:** Onarılan kaporta bölgesinin örnek görünümü.

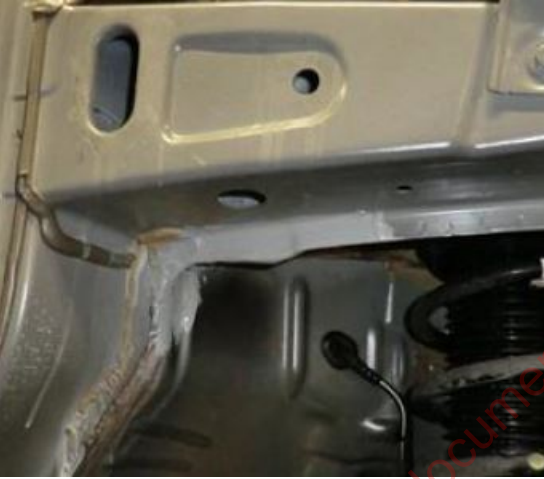
**Resim 9:** Onarımı gerçekleştirilen bölgenin farklı açıdan görünümü
