Bu TPI, araca sadece aşağıdaki YP numarasına (donanım parça numarası) sahip acil çağrı modülü ve iletişim birimi kontrol ünitesi [-J949-] takılıysa geçerlidir:

– 5WA.035.284.A

Belirli bir üretim dönemine sahip acil çağrı modülü ve iletişim birimi kontrol ünitesinde [-J949-] donanımla ilgili sorun

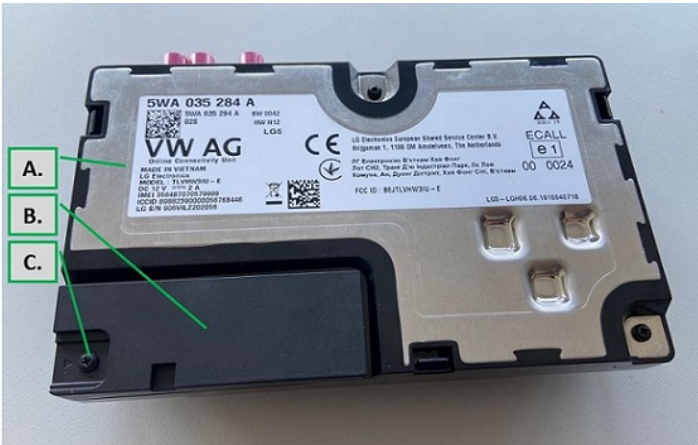
Resim 1: Sökülen kontrol ünitesinin örnek görünümü:

A: Acil çağrı modülü ve iletişim birimi kontrol ünitesi [-J949-] muhafazası

B: Yedek anten entegre edilmiş kapak

C: Kapak için sabitleme vidası

3. Acil çağrı modülü ve iletişim birimi kontrol ünitesini [-J949-, bkz., Resim 1], Atölye El Kitabı gereğince sökün.

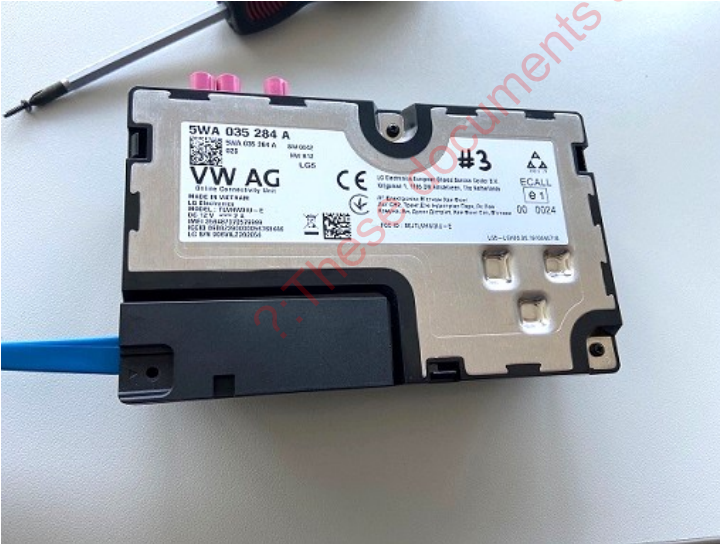
Resim 3: Kapağın nasıl kaldırıldığını (-VAS 895 015-'den demontaj kaması "06" kullanılarak) gösteren örnek görünüm

Doğrudan kapağın altında, bir devre kartı bulunur! Devre kartına, aksi durumda bu hasar görebileceğinden, hiçbir şekilde tornavida veya başka bir metal malzeme ile dokunulmamalıdır! Üretici, kapağı kaldırmak için plastik bir alet kullanılmasını önermektedir.

6. Uygun bir plastik alet kullanarak (örn. -VAS 895 015-'den "06" demontaj kaması) muhafazanın alt kısmındaki kapağı dikkatlice kaldırın (bkz. Şekil 3).

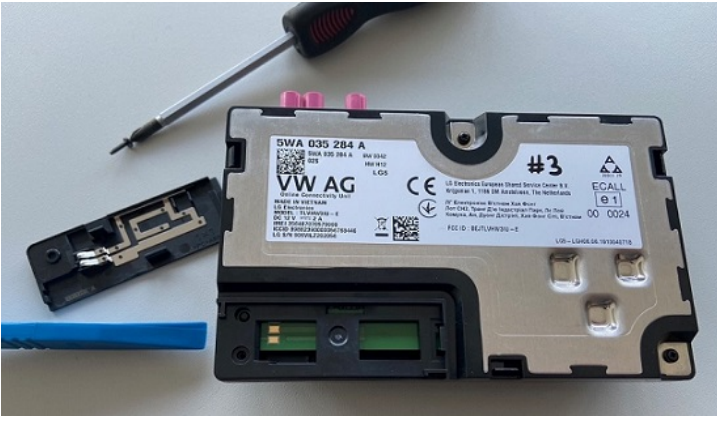
Resim 4: Kaldırılmış ve yan tarafa bırakılmış kapağın örnek görünümü; Devre kartının görünür olduğu muhafaza alt kısmının görünümü

Devre kartına, aksi durumda bu hasar görebileceğinden, hiçbir şekilde tornavida veya başka bir metal malzeme ile dokunulmamalıdır!

7. Kapağı kaldırın ve bir tarafa bırakın (bkz., Resim 4).

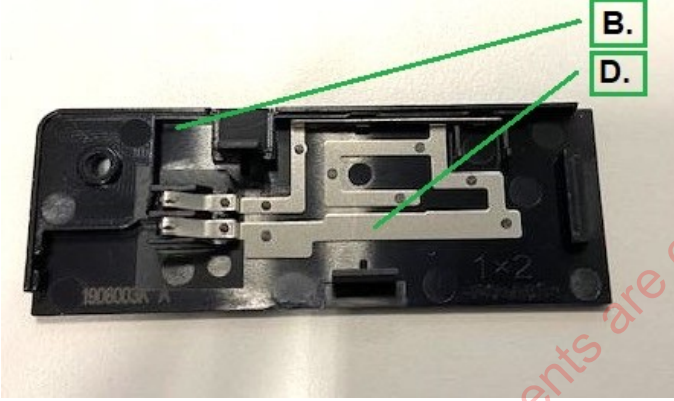
Resim 5: Entegre yedek antenli kapak (alt taraf) örnek görünümü

- Araçtaki dış antenler, bir kazada hasar görmüşse (çalışmıyorsa), yedek anten, acil durumda veri aktarımı amaçlı kullanılır.
- Yedek anten, kapak alt tarafında bulunur (bkz. Resim 5, "B" ve "D") entegre edilmiştir.

B: Kapak (alt taraf)

D: Kapak altına entegre edilmiş yedek anten

8. Acil çağrı modülü ve iletişim birimi kontrol ünitesine (-J949-), onarım kitindeki entegre yedek anten bulunan kapağın takılması:

- Entegre yedek anten bulunan kapak, çıkarma işleminin ters sıralamasıyla takılır. Bu amaçla kapak, muhafaza alt kısmıyla aynı hizada durmalıdır.
- Kapaktaki yeni vidayı (bkz. Resim 2) sıkın – Sıkma torku 1 Nm.
